Emil HB9BAT bei der
Montage der 5EI Deltaloop

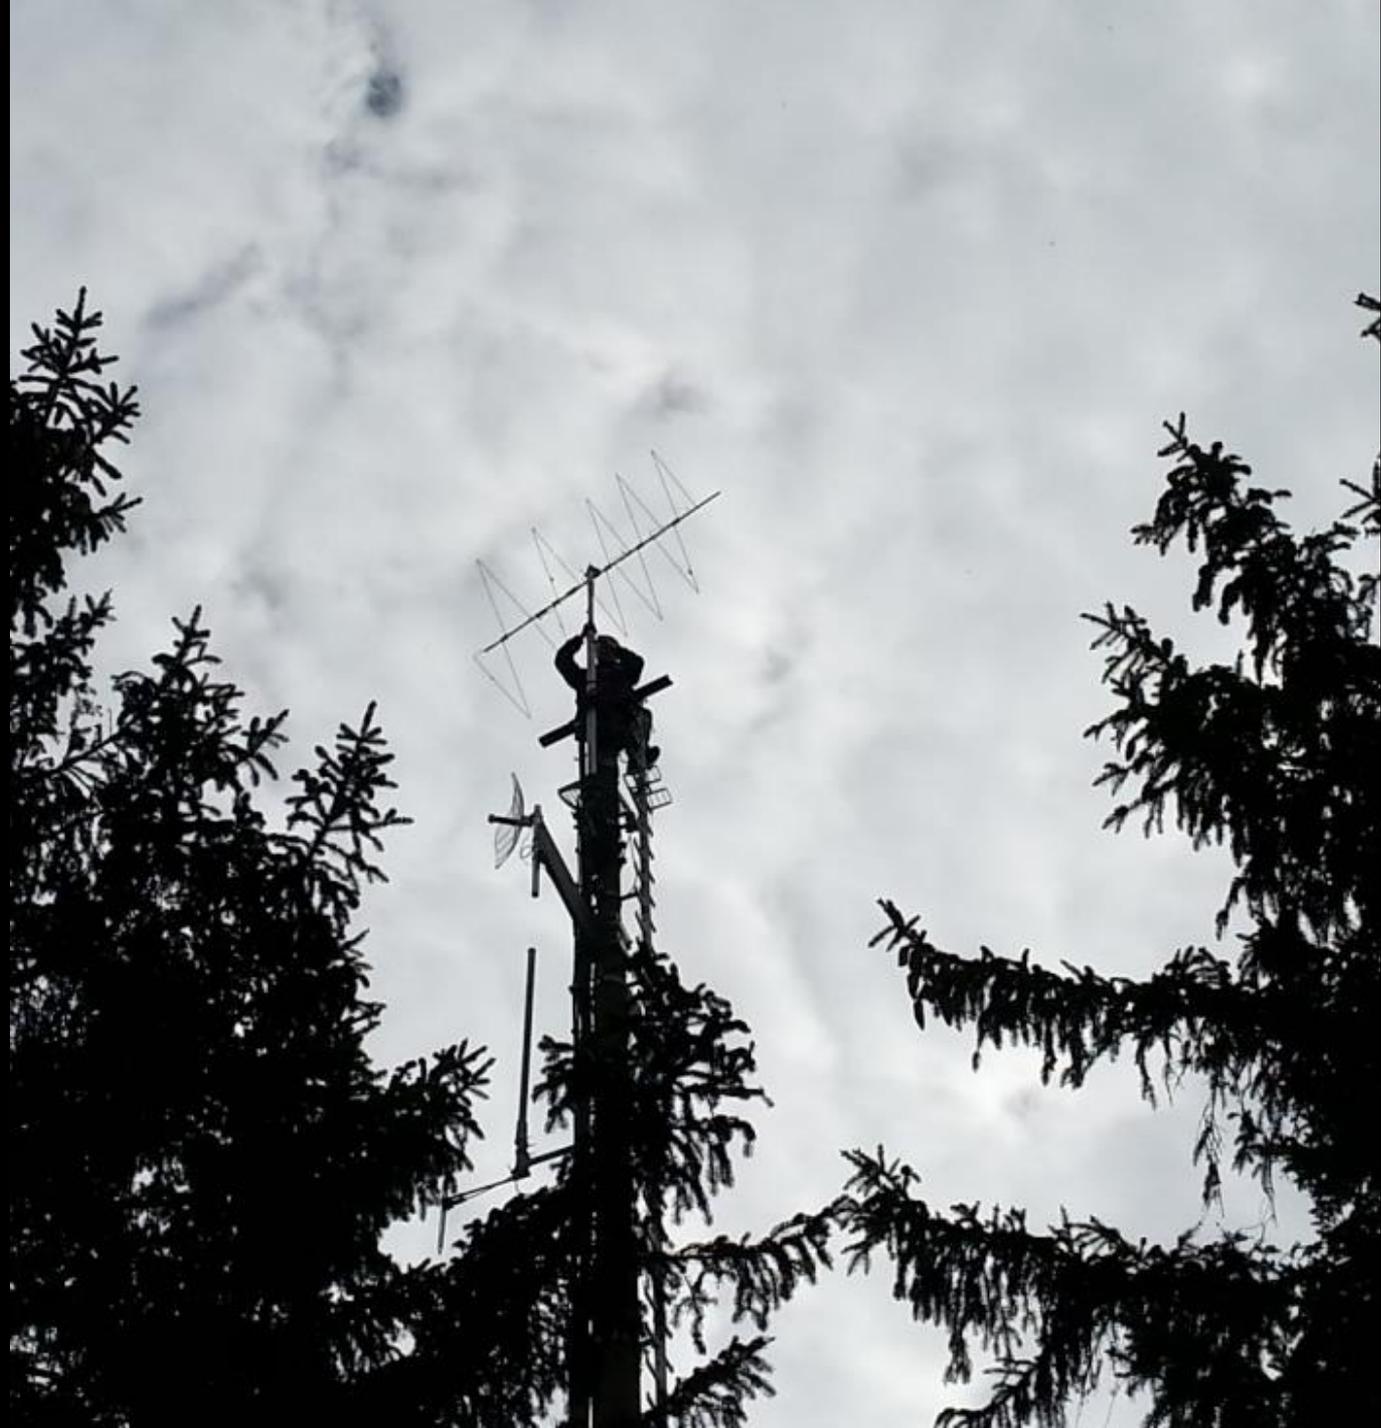
5EI Deltaloop
angeschlossen an Kabel #8
und VSWR ist OK!

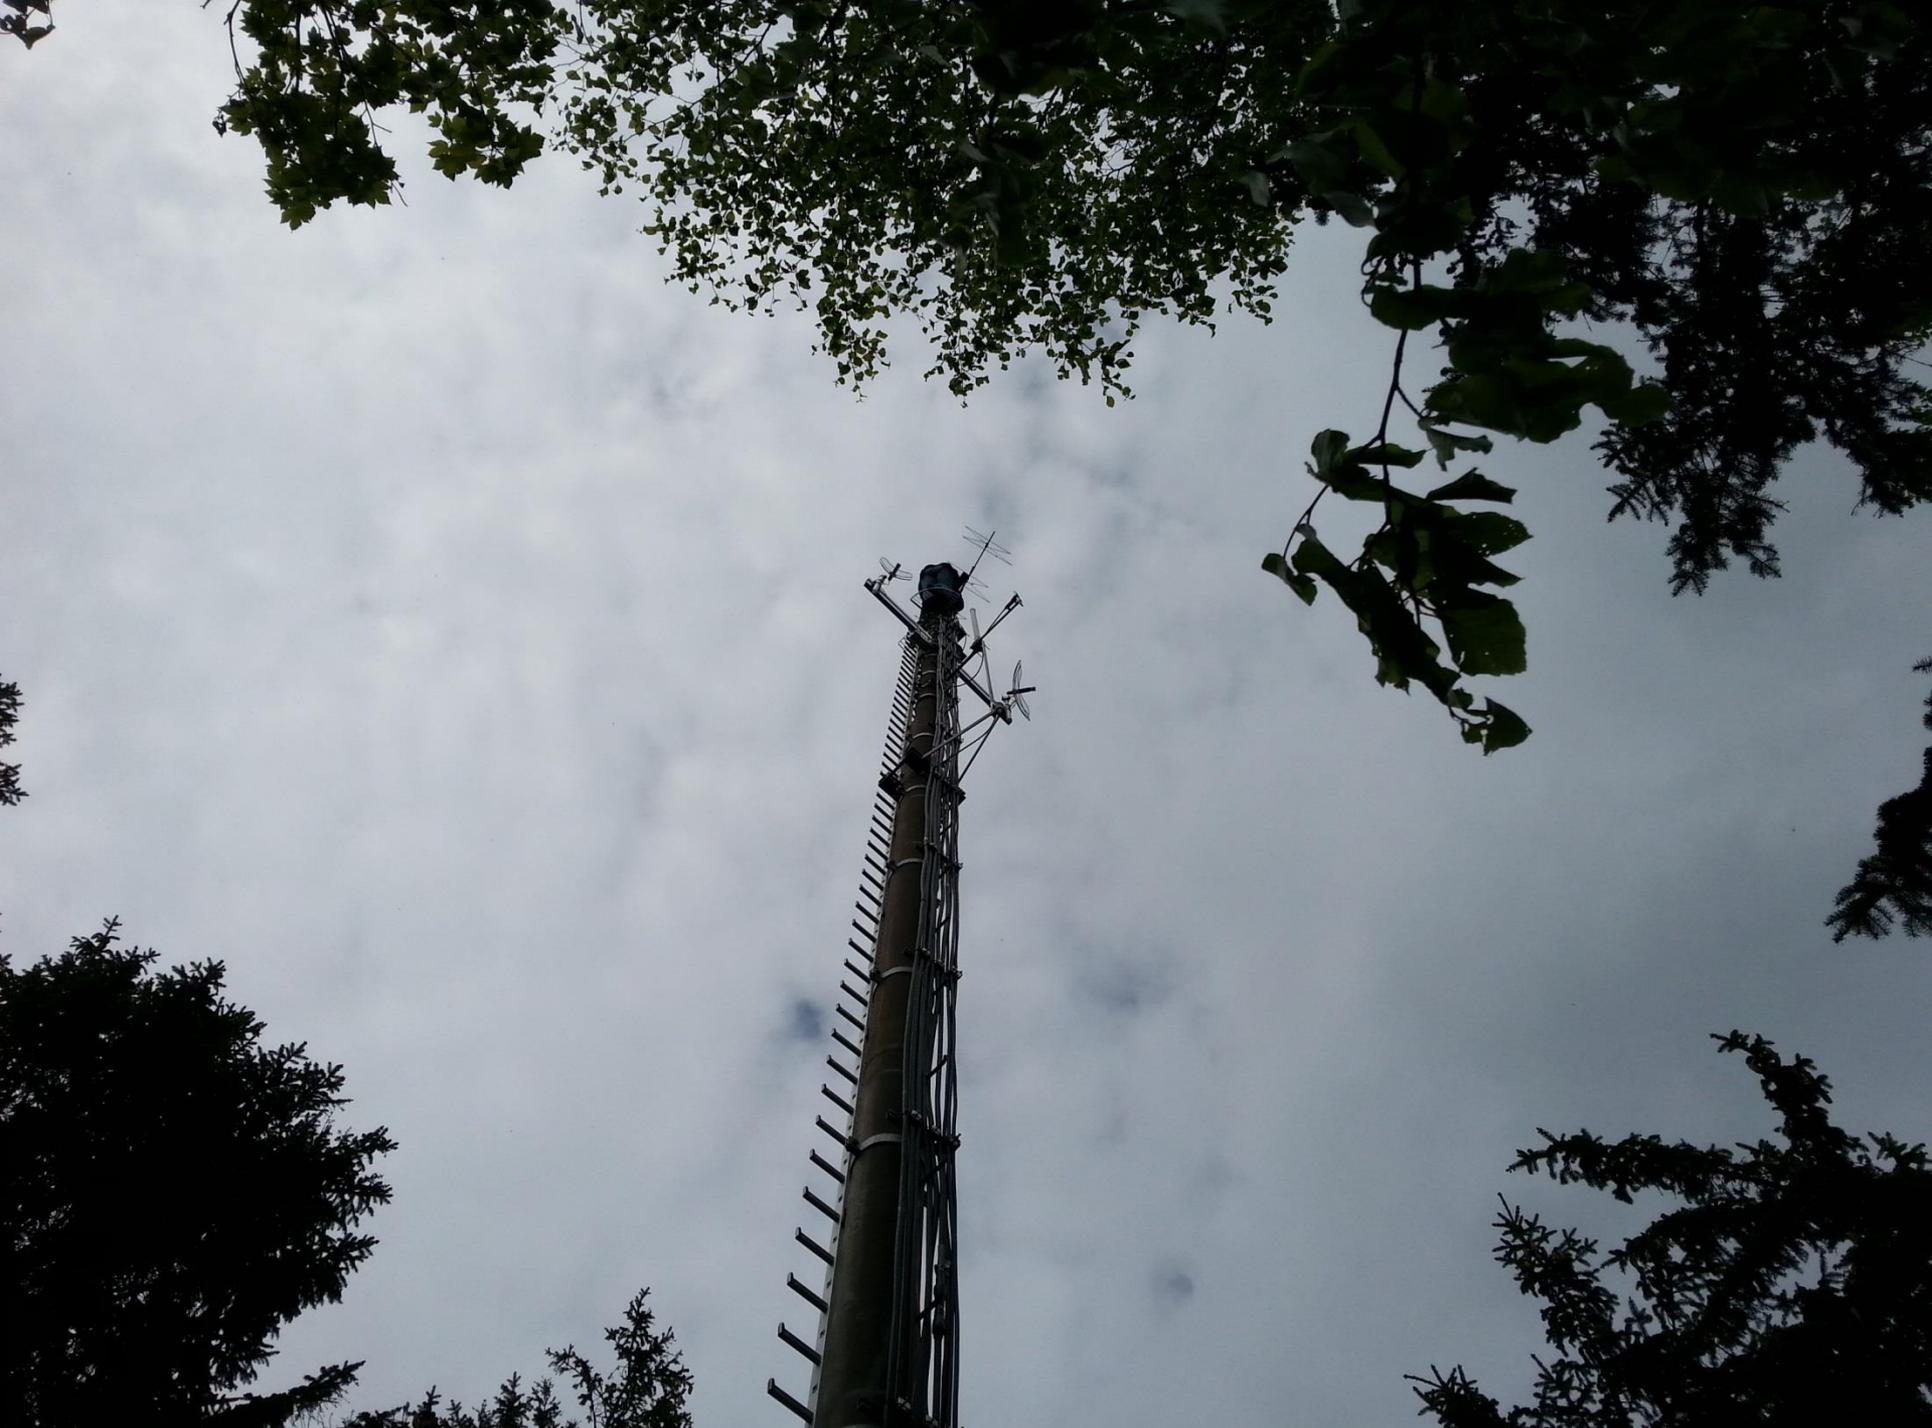
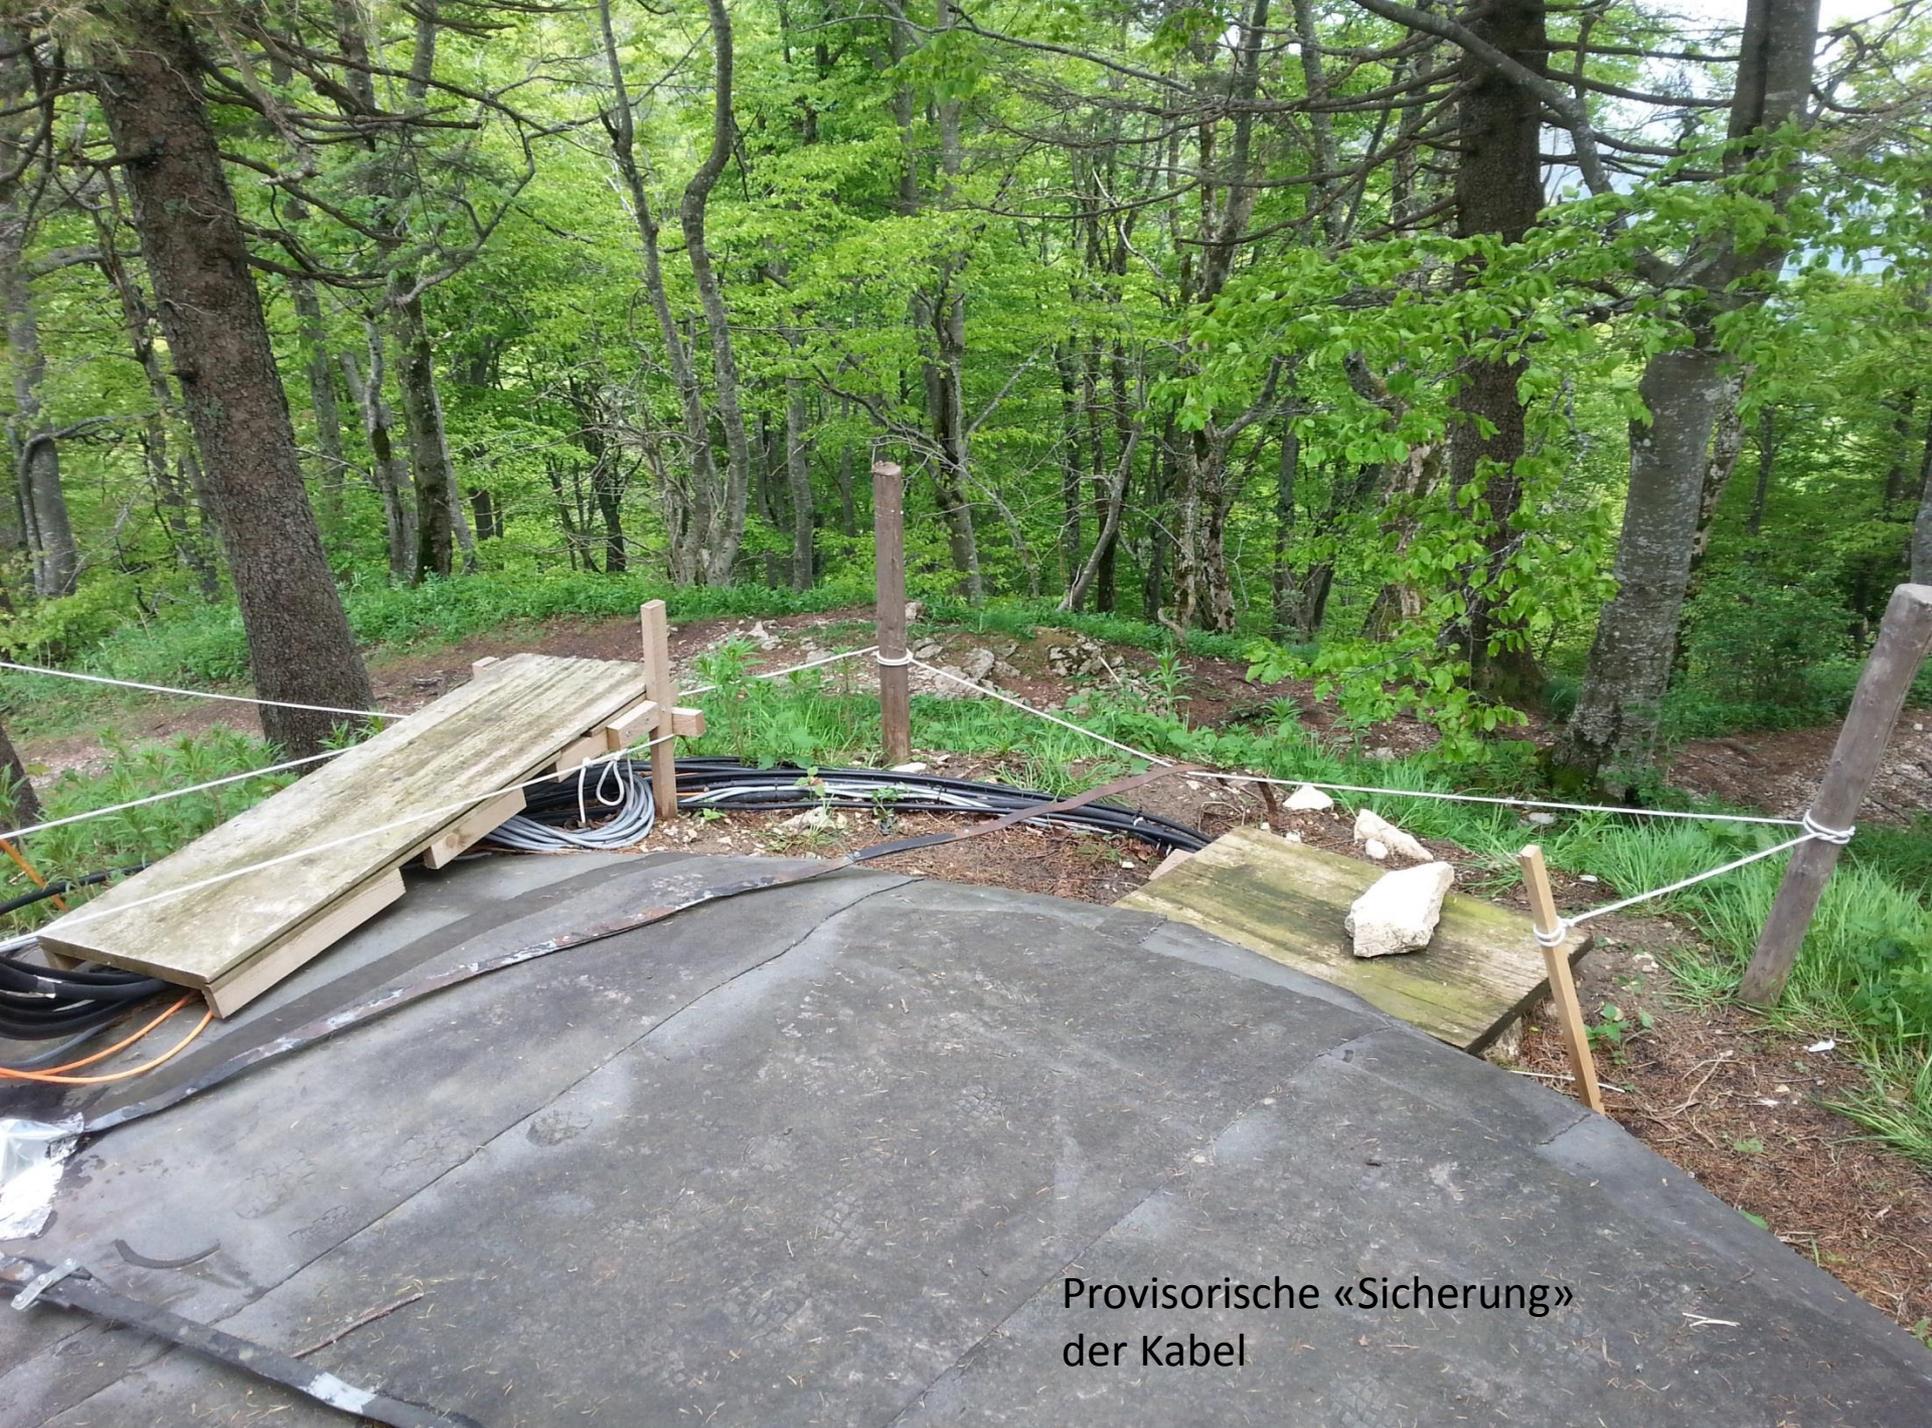
Provisorische «Sicherung»
der Kabel

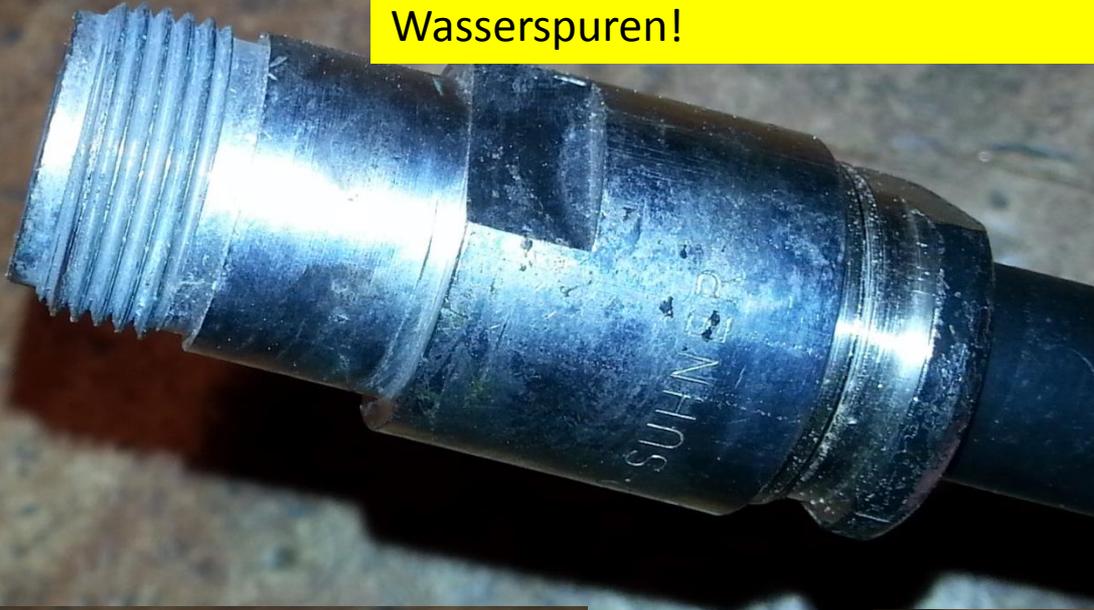
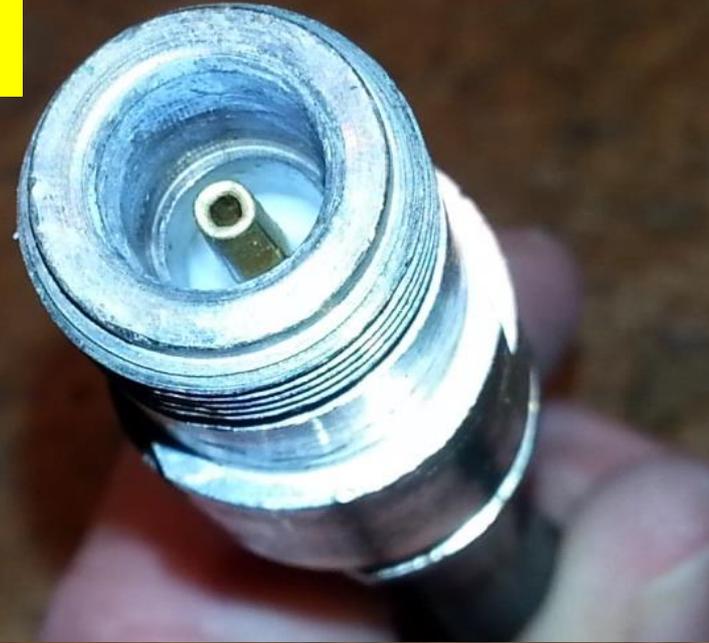
Stecker der «70cm Winterantenne»
Wasserspuren!

Wasser ist vom
Antennenanschluss durch
ca. 2.5 RG214 zum Stecker
geflossen!

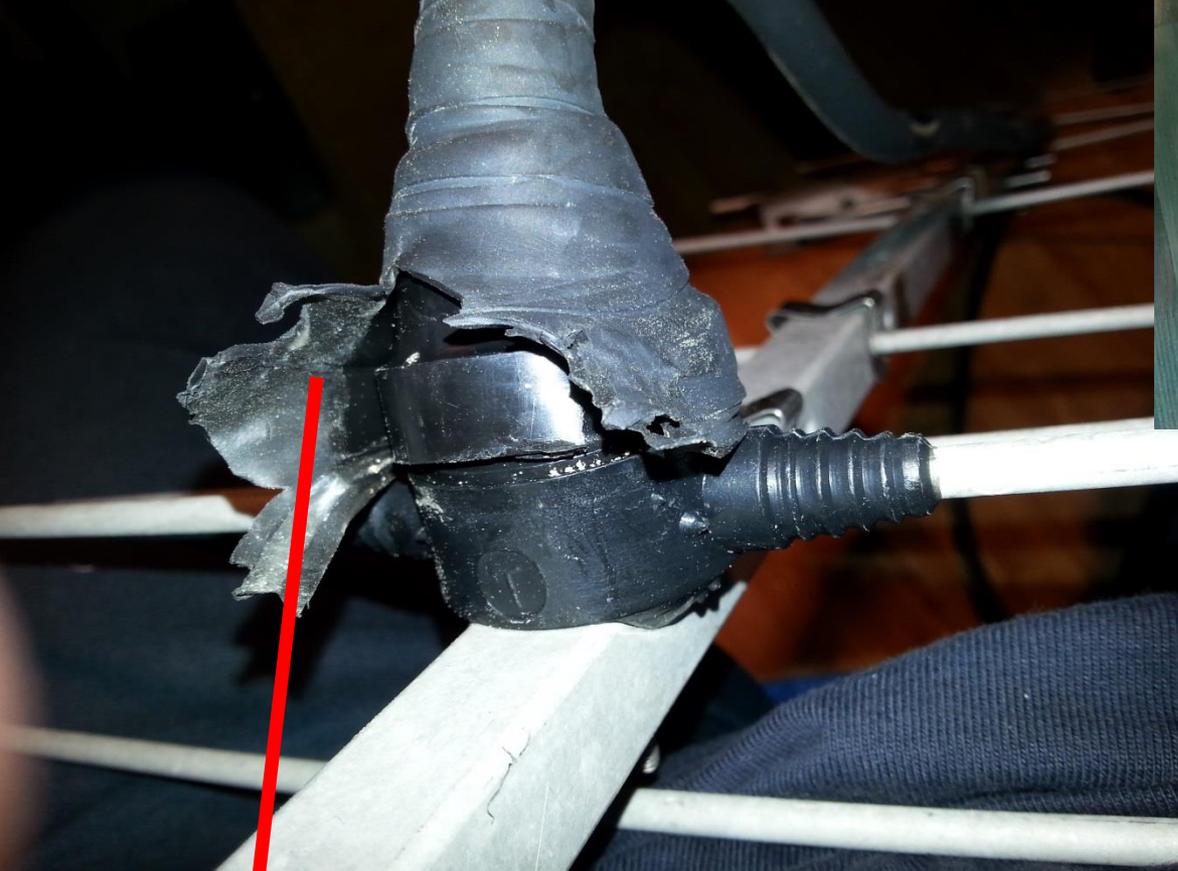
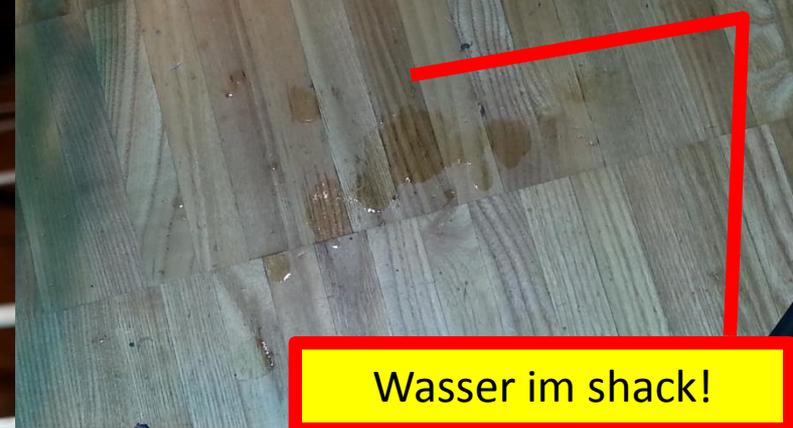
Wasser im shack!

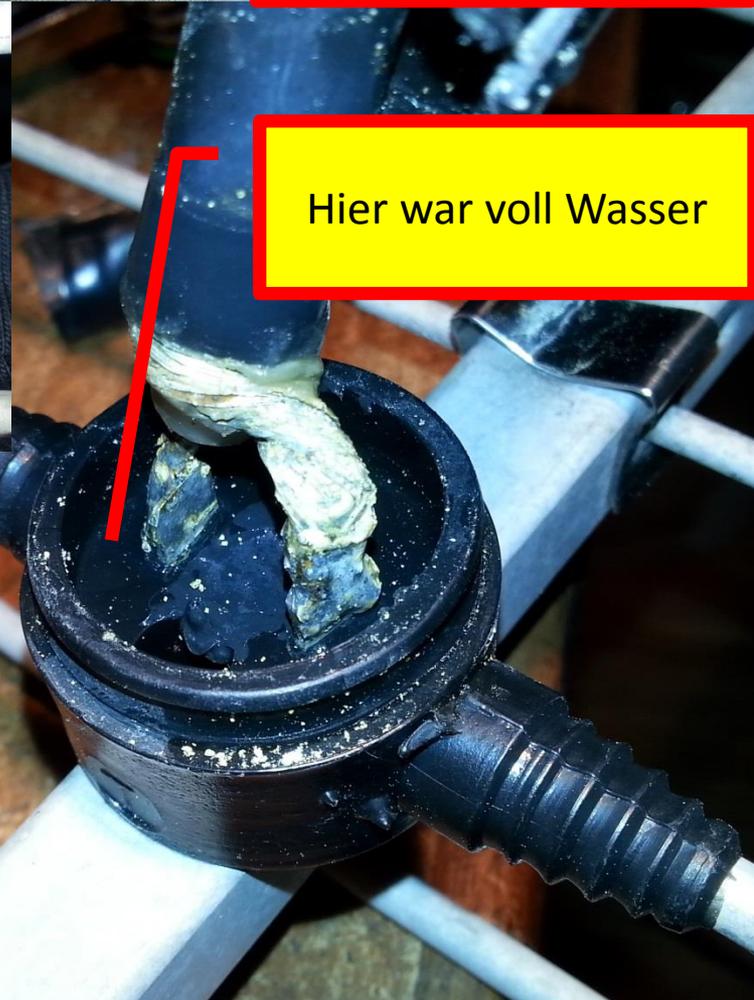
Hier war voll Wasser

Die Abdeckung mit vulkanisierendem SCOTCH 23 war nicht das Problem

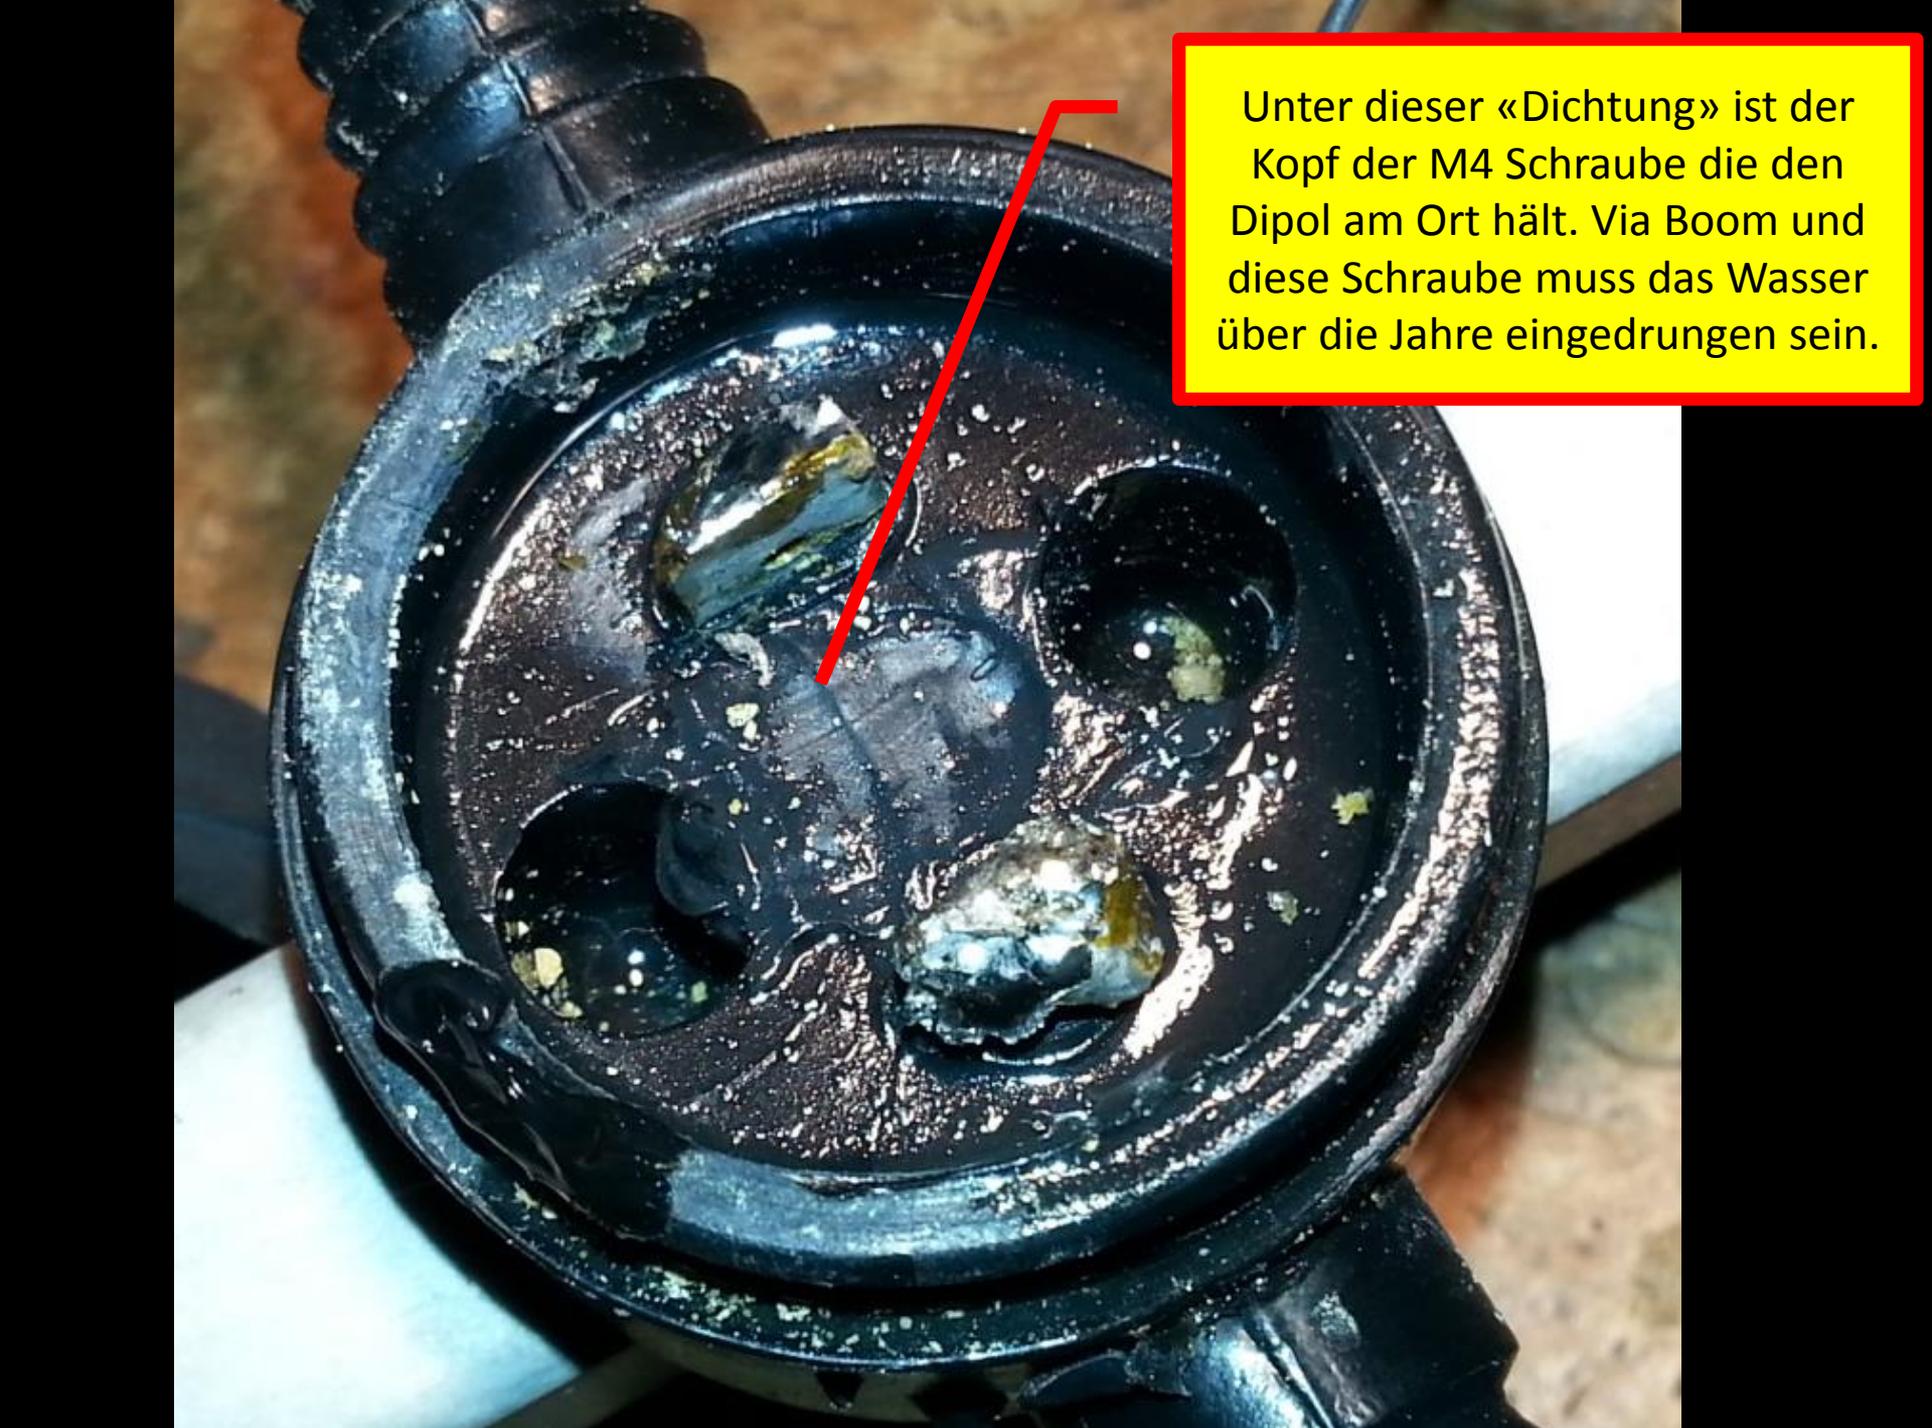
Unter dieser «Dichtung» ist der Kopf der M4 Schraube die den Dipol am Ort hält. Via Boom und diese Schraube muss das Wasser über die Jahre eingedrungen sein.

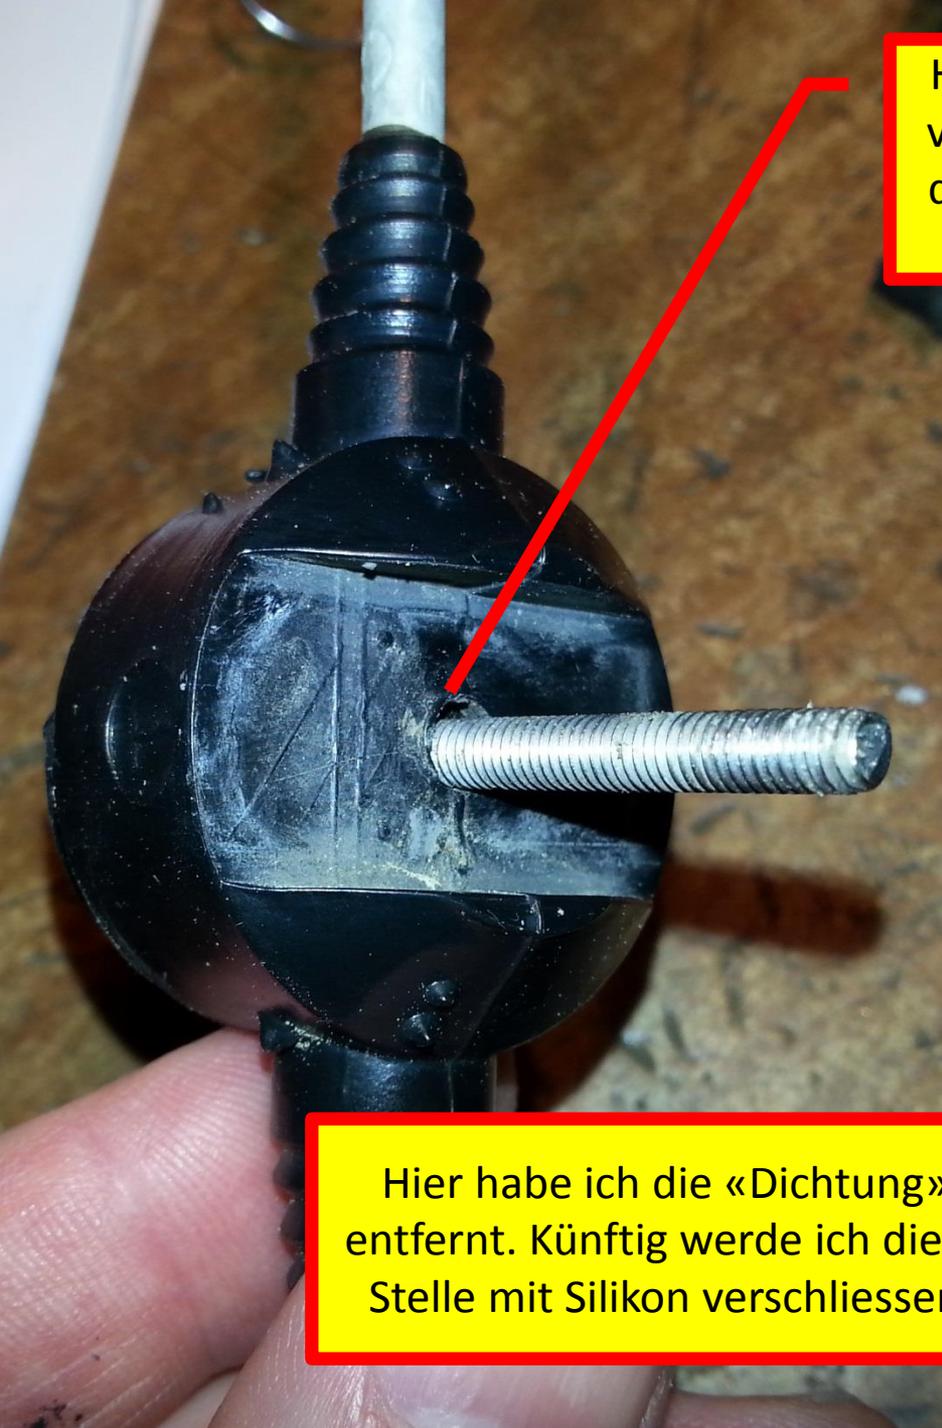
Hier floss das Wasser vom Boom kommend der Schraube entlang in der Anschluss
