- Verlauf des Schadenfalls
- Analyse
- Erkenntnisse
- Schlussfolgerungen

24.4.2021 Paul HB9AXL, Armin HB9MFL

Schadenanalyse 2m Antenne und 6m Antenne

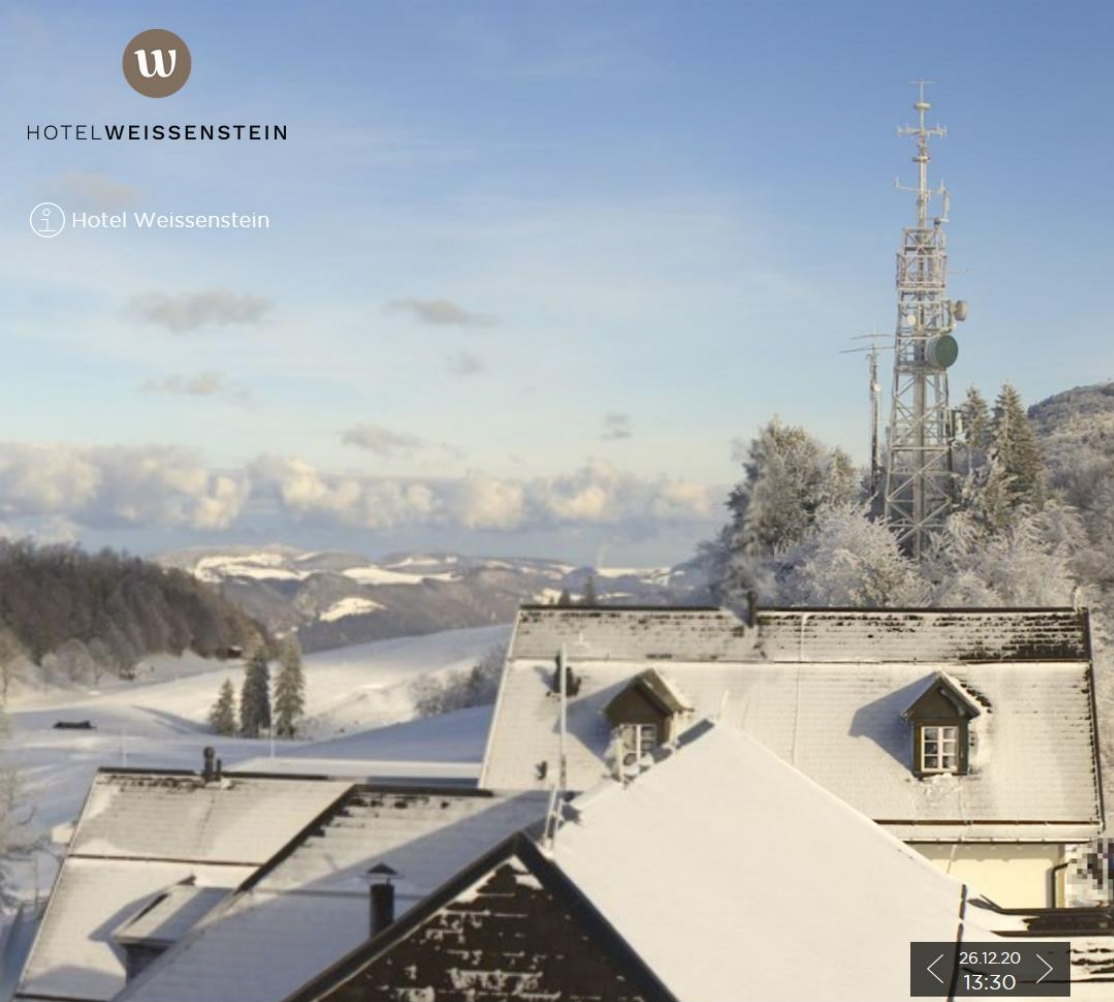
Es setzt «Biecht» an
26.12.2020 13:30
Noch ist alles OK. Die 6m Antenne zeigt den leichten
Bogen nach unten welcher bereits bei Montage so war.

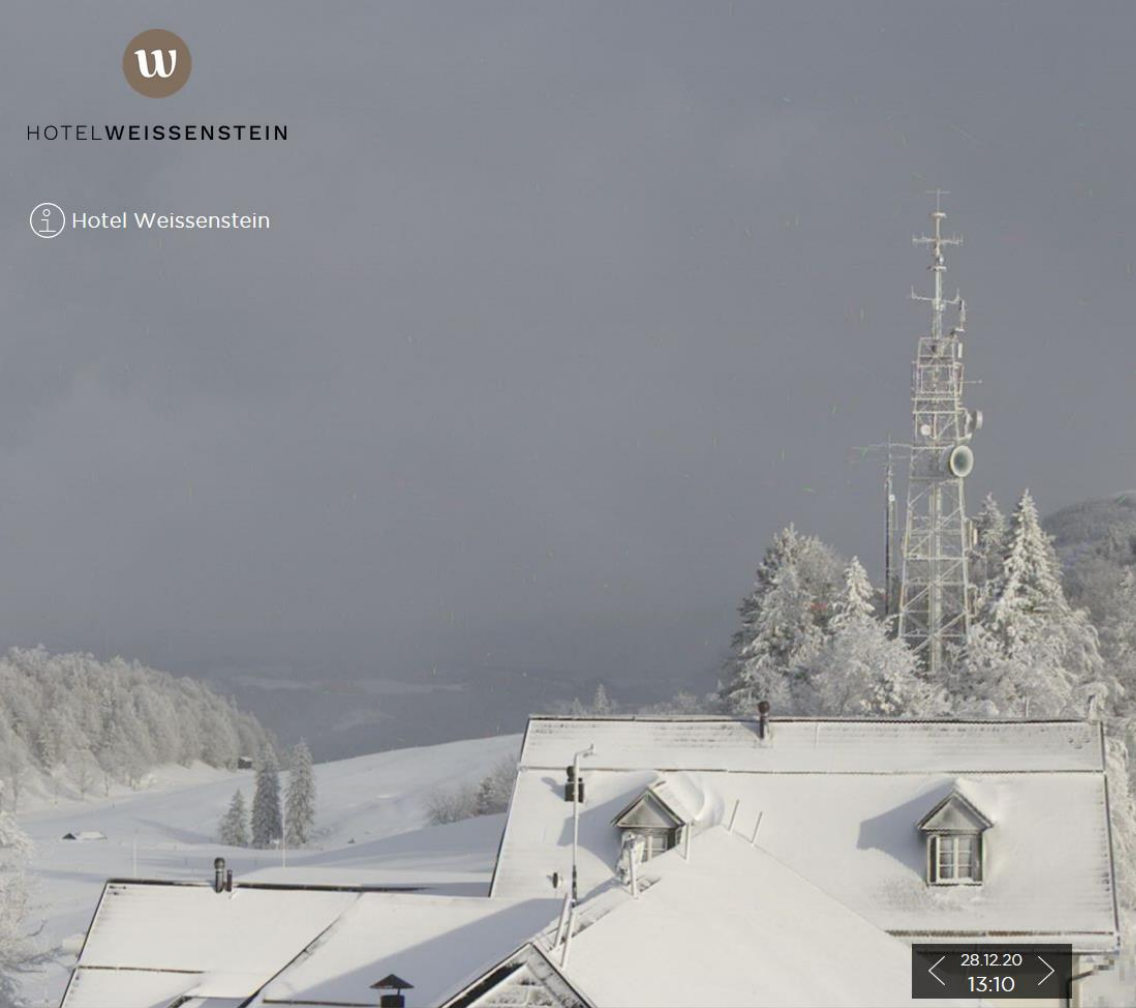
◀ 28.12.20
13:10 ▶

Es setzt noch mehr «Biecht» an
28.12.2020 13:10
An der 6m Antenne erkennt man ein nach unten
gebogenes Element.

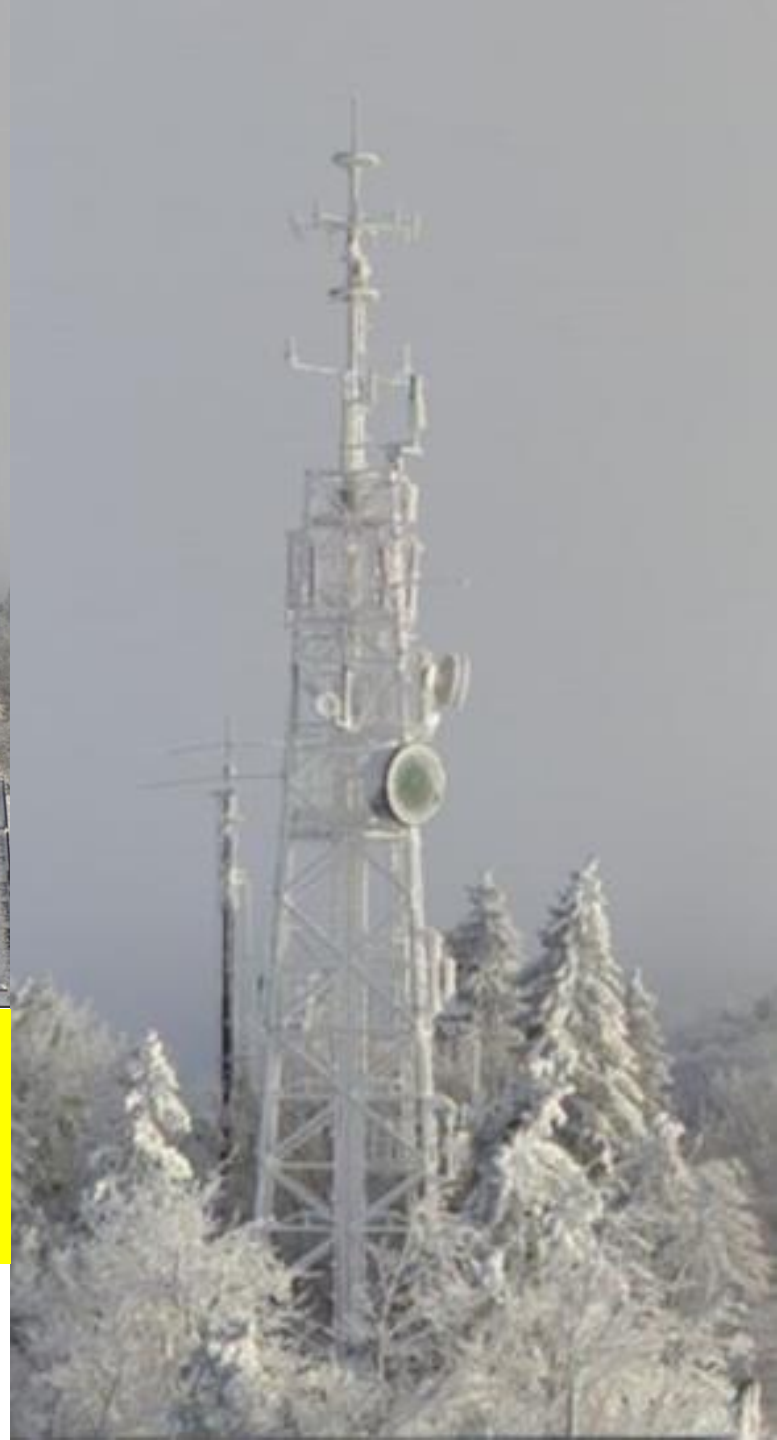
Es setzt weiter «Biecht» an
29.12.2020 10:00
6m Antenne hier wieder OK. Also am vorderen Tag eine
Bildstörung.

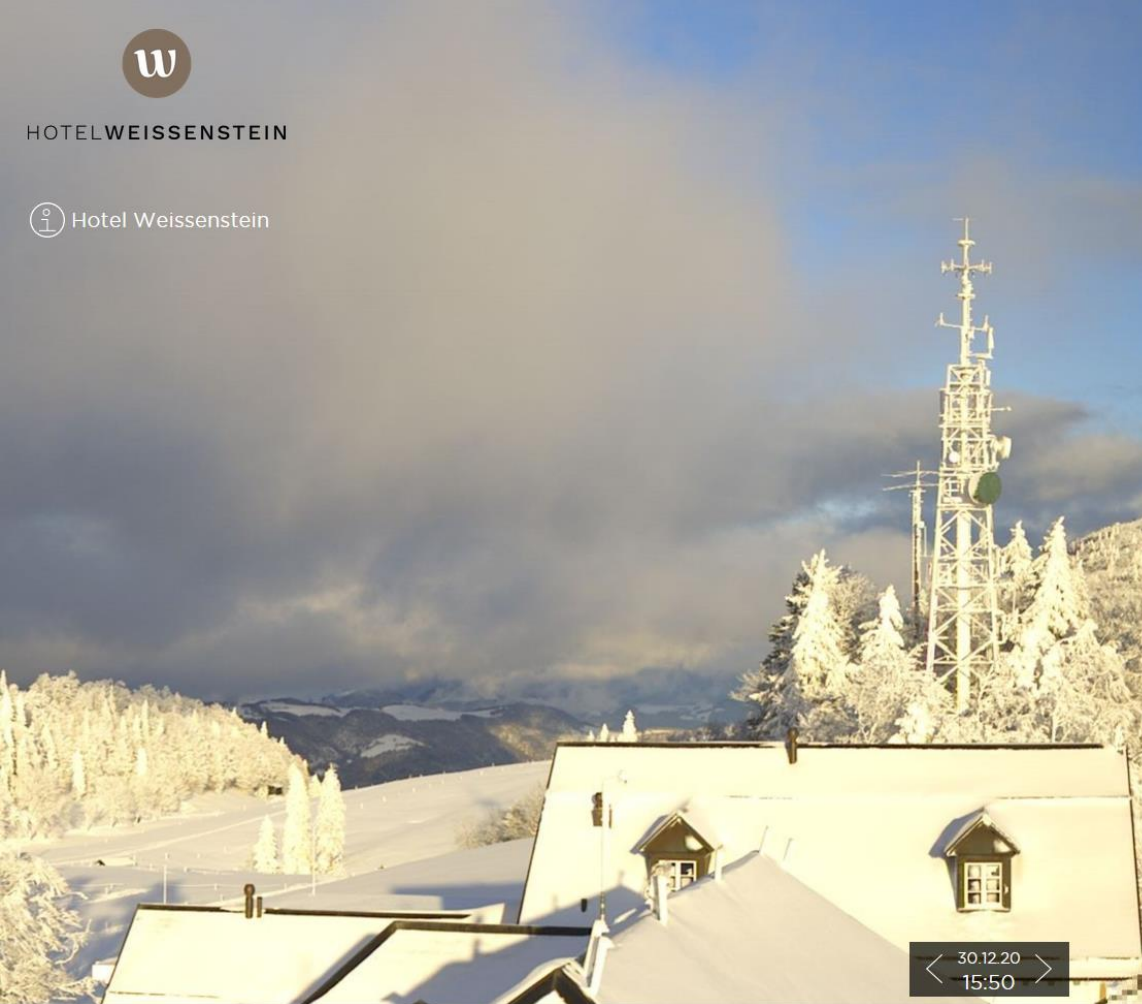
Es setzt nun extrem «Biecht» an
30.12.2020 15:50
An 6m Antenne erscheint wieder ein Element nach
unten verbogen.

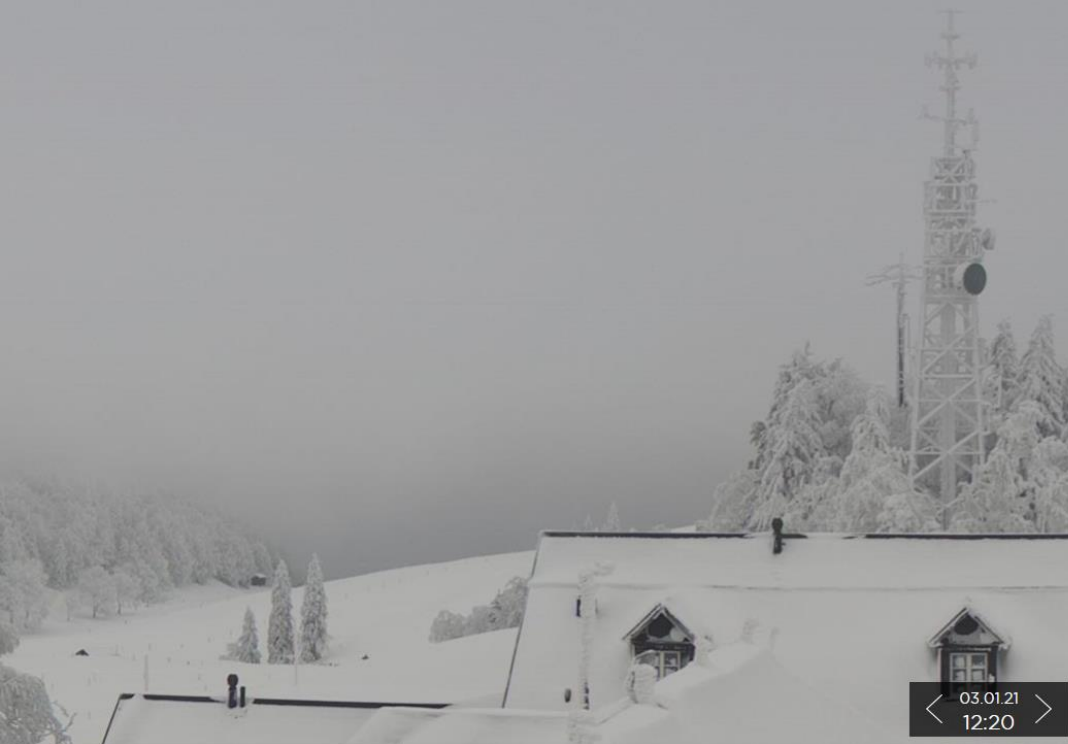
3.1.2021 12:20

Sehr viel mehr Schnee/Eis auf dem Dach.

Der vordere Teil der 6m Antenne neigt sich unter der Eislast hinunter.

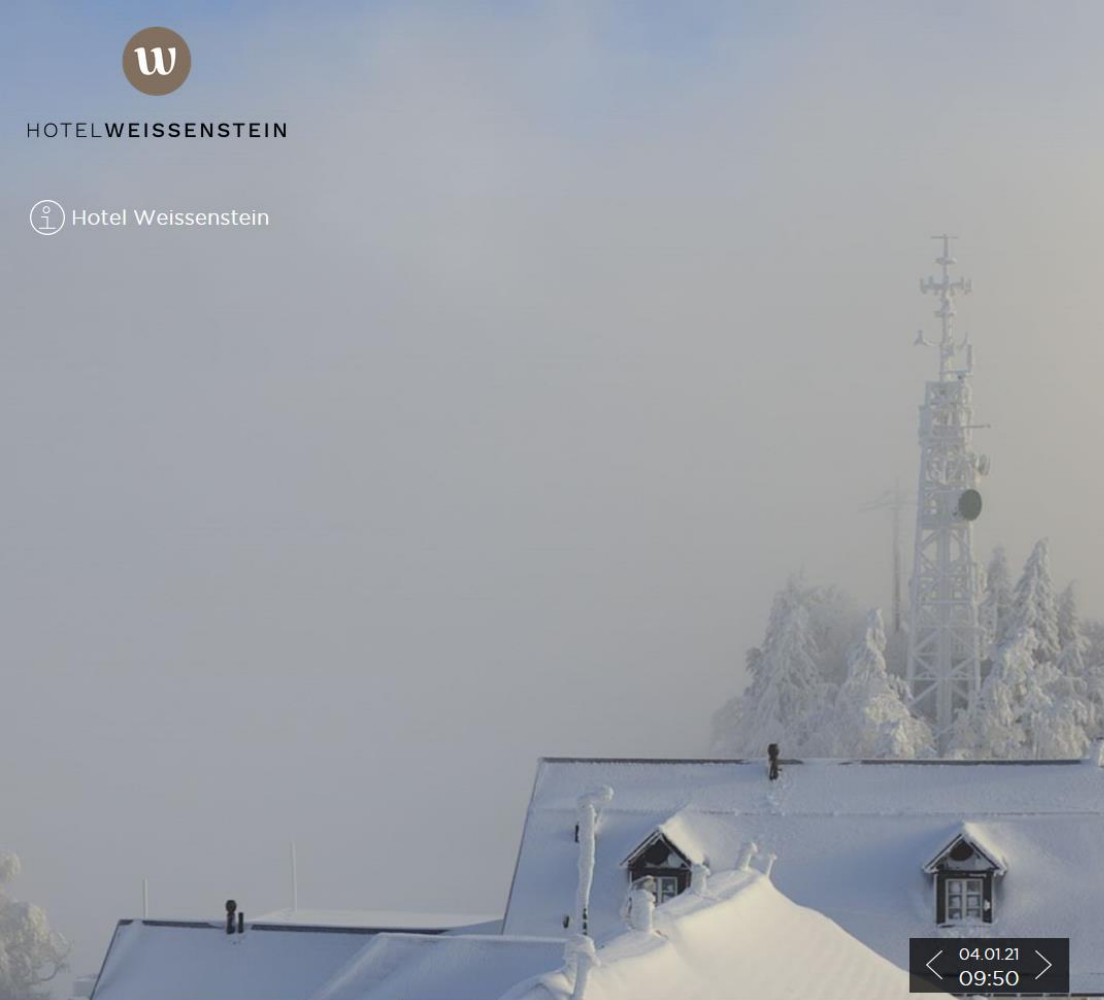
4.1.2021 12:20

Noch mehr Schnee/Eis auf dem Dach, Bäumen und GAW Mast.

Der vordere Teil der 6m Antenne neigt sich weiter hinunter.

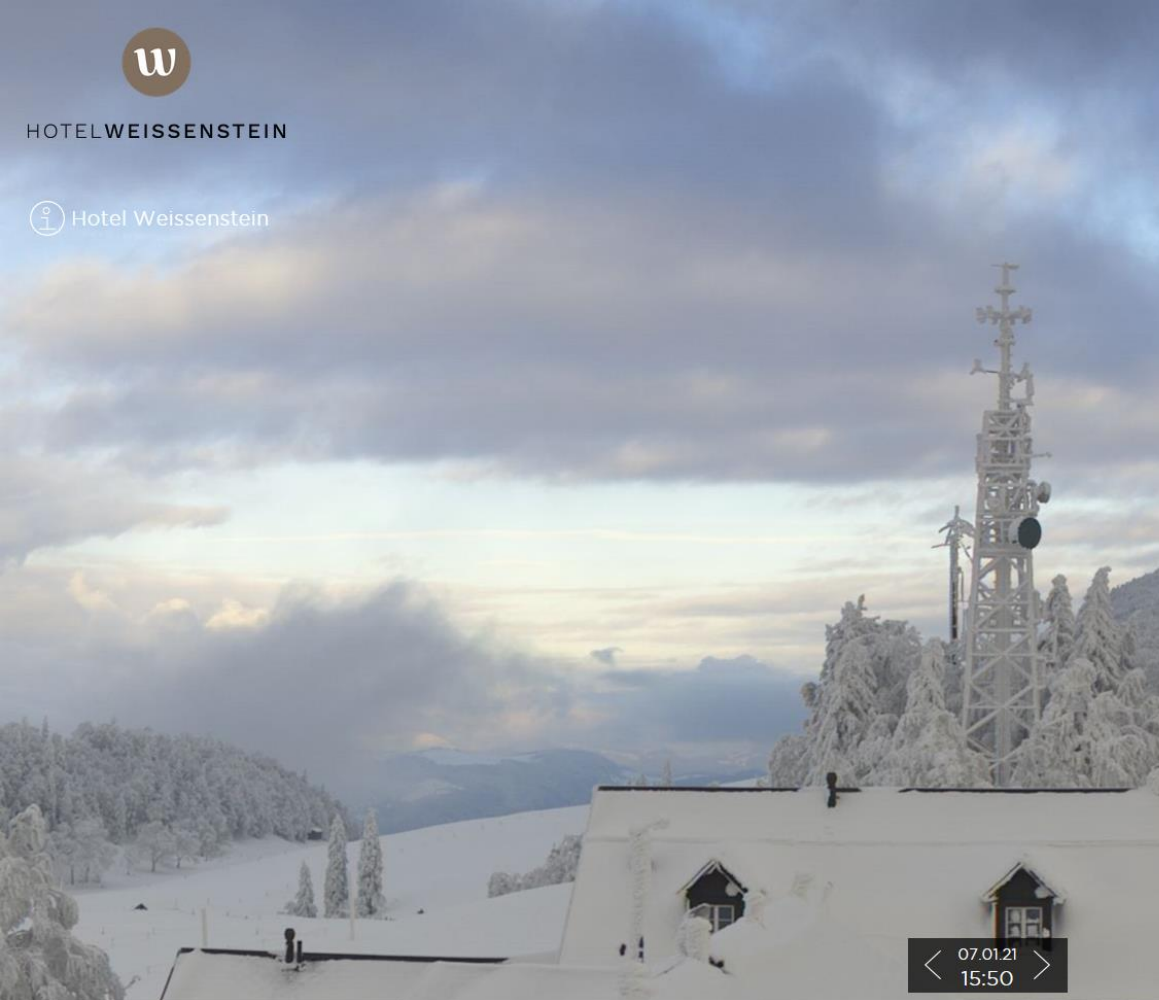
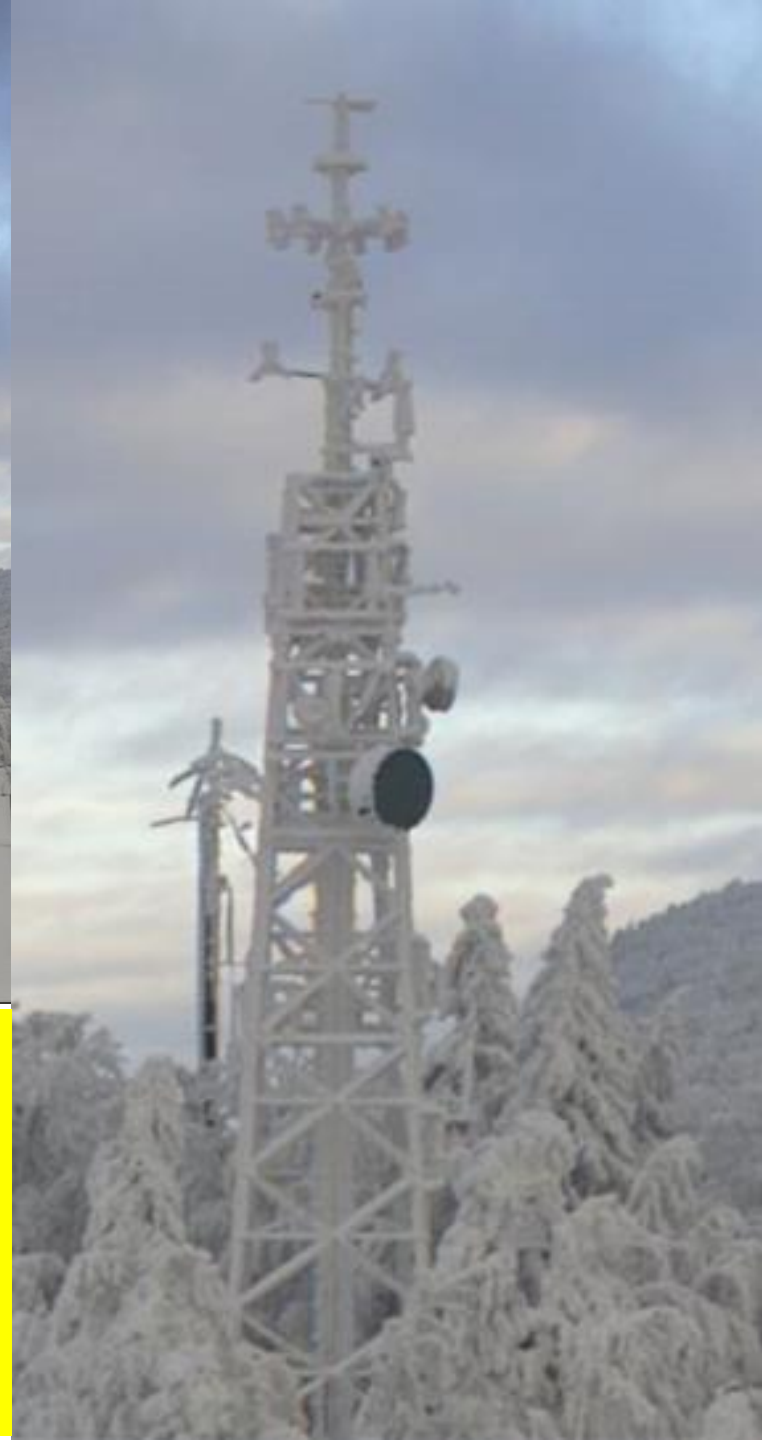
7.1.2021 15:50

Extrem Schnee/Eis auf dem Dach, GAW-Mast und Bäumen.

Der Boom der 6m Antenne ist heruntergebogen.

Der vordere Teil der 2m Antenne ist abgebogen, scheint hier aber gerade noch verbunden zu sein. Weist Richtung Süden.

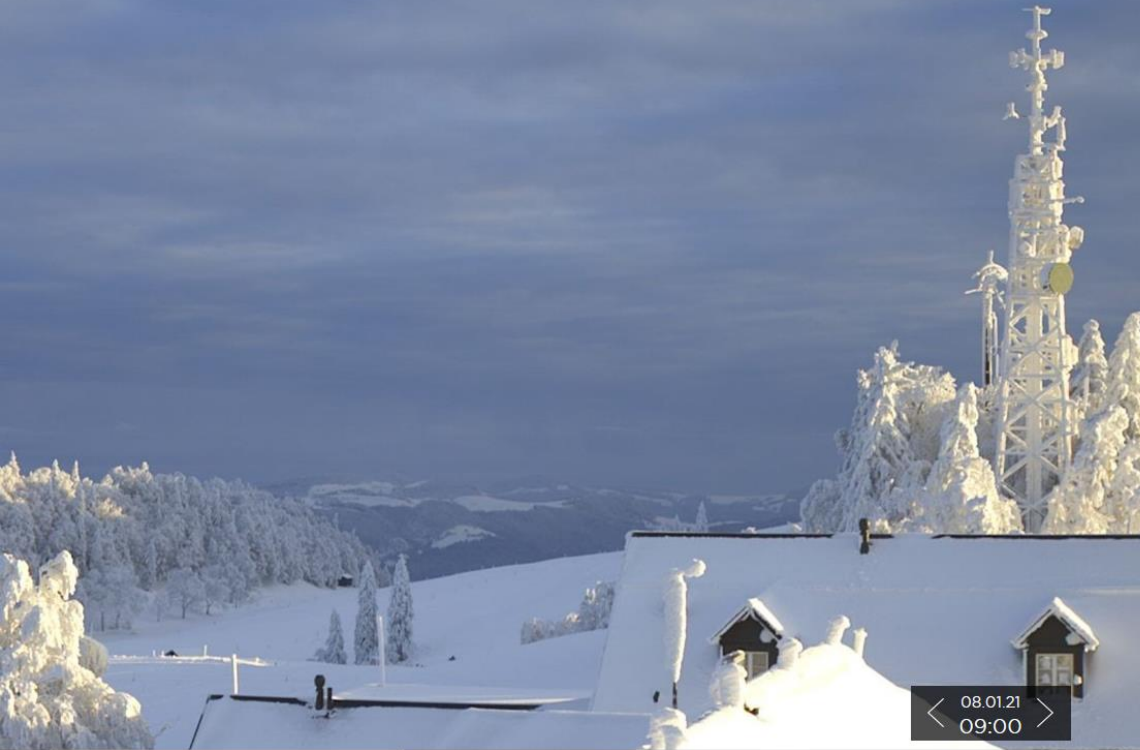
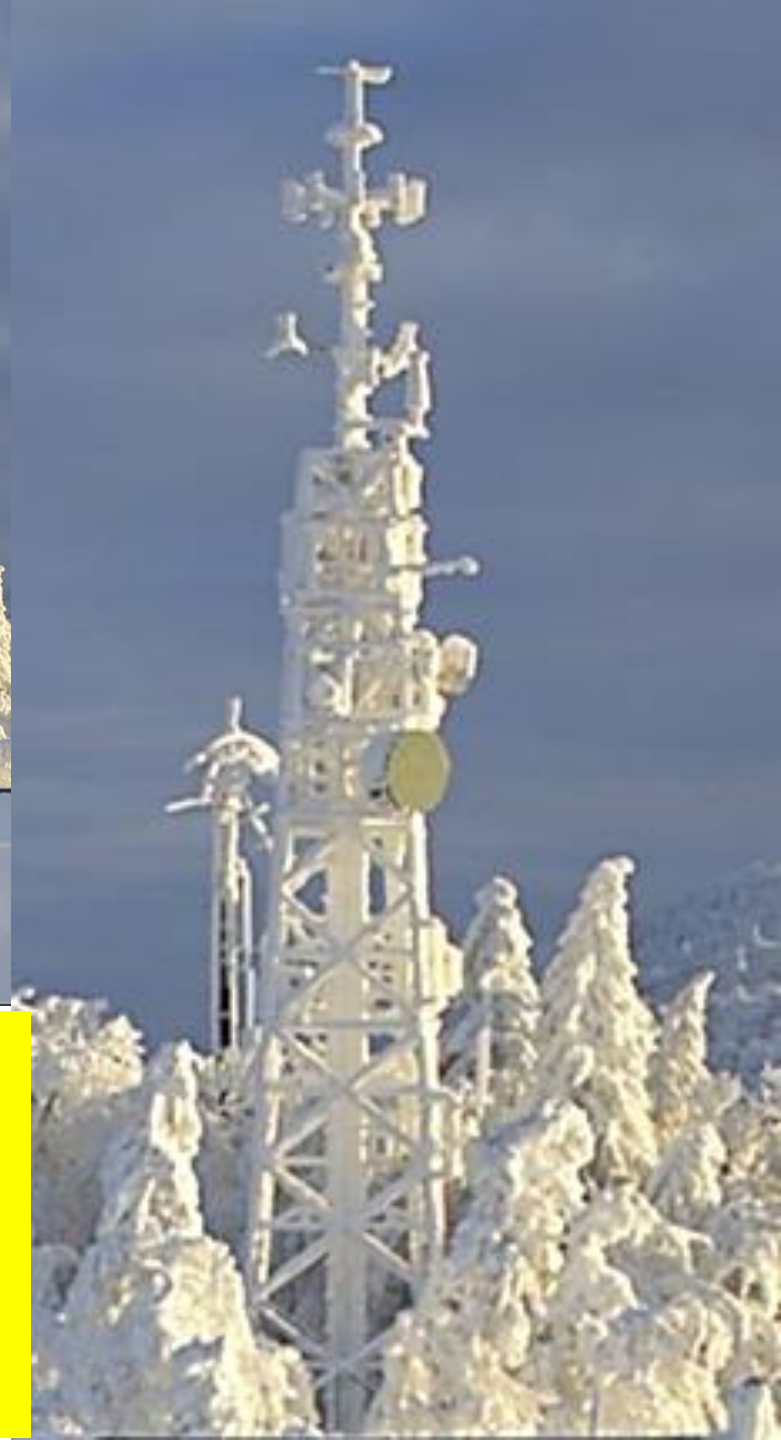
8.1.2021 09:00

Extreme Vereisungen auf dem Dach, GAW-Mast und Bäumen.

Der Boom der 6m Antenne ist heruntergebogen.

Der vordere Teil der 2m Antenne ist abgebogen, scheint hier aber gerade noch verbunden zu sein. Weist Richtung Süden.

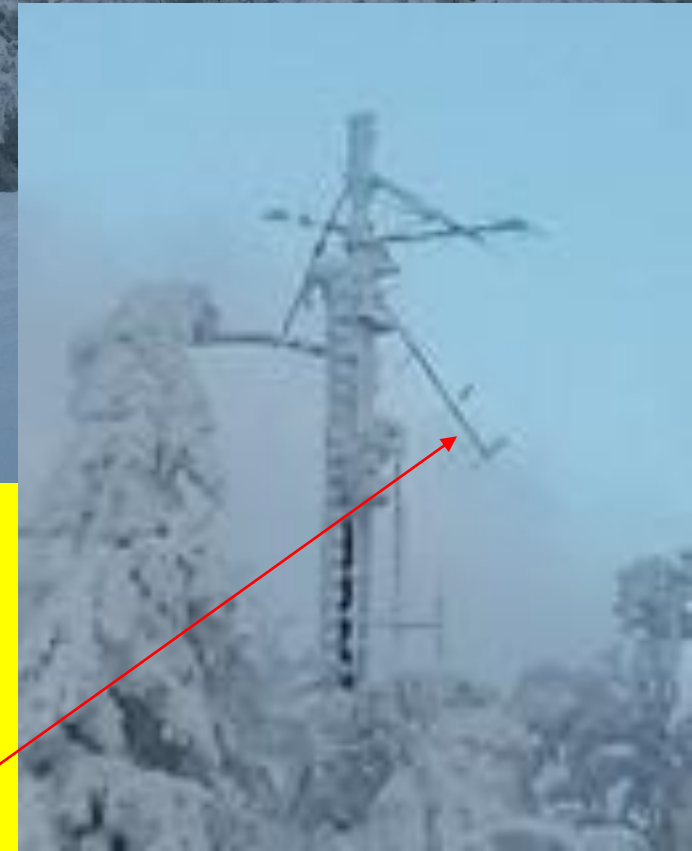
Erste Fotos zur Situation von Bruno BAP am 8.1.2021. Bäume und Anlagen sind extrem vereist. Es müssen enorme Lasten vorliegen.
Der Boom der 6m Antenne ist heruntergebogen.
Der vordere Teil der 2m Antenne ist abgebogen, scheint hier aber gerade noch verbunden zu sein. Weist Richtung Süden.

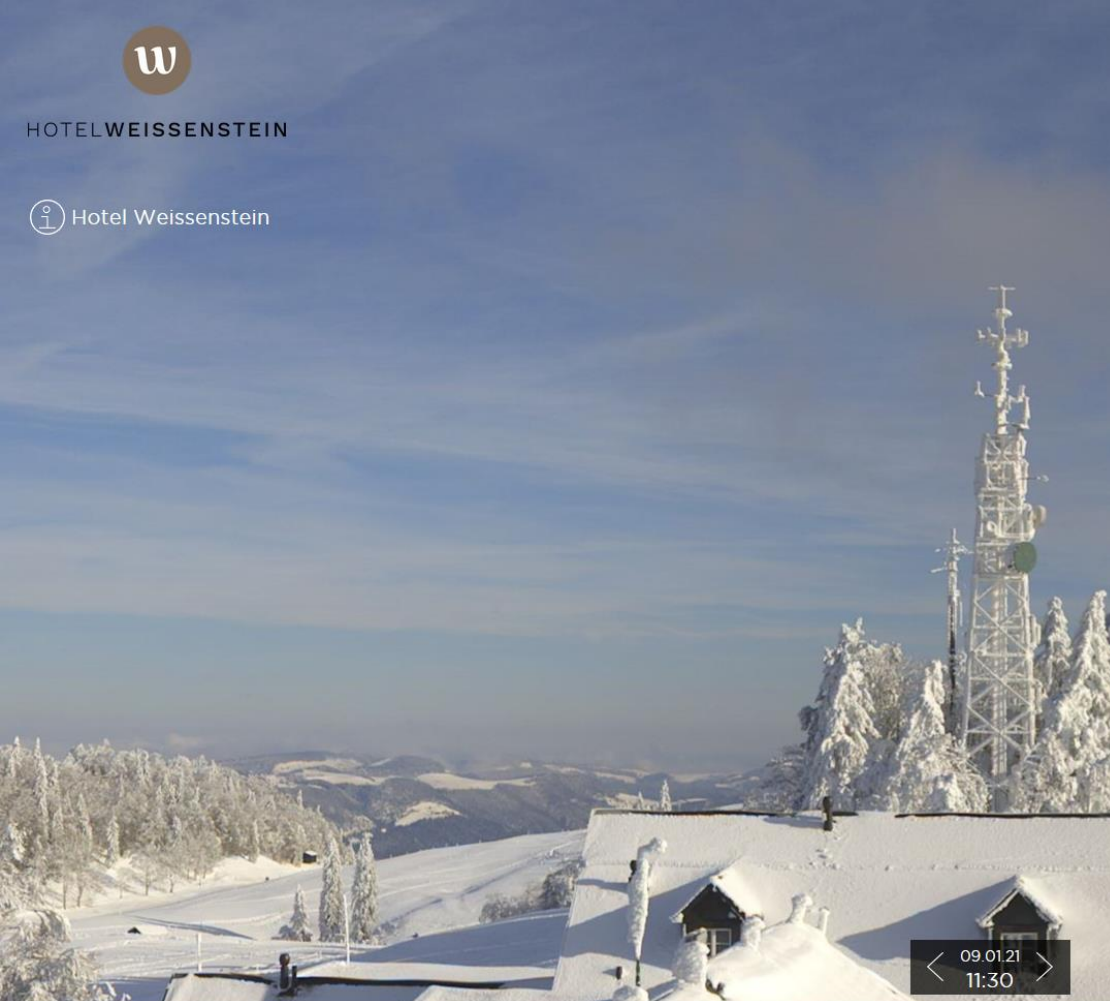
< 09 01 21 >
11:30

Extreme Vereisungen auf dem Dach GAW-Mast und Bäumen.

Der Boom der 6m Antenne ist heruntergebogen.

Der vordere Teil der 2m Antenne ist hier nicht mehr sichtbar! >> Er ist abgebrochen und hängt an der

Abspannung. (Hier im Bild Richtung Röti und nicht sichtbar)

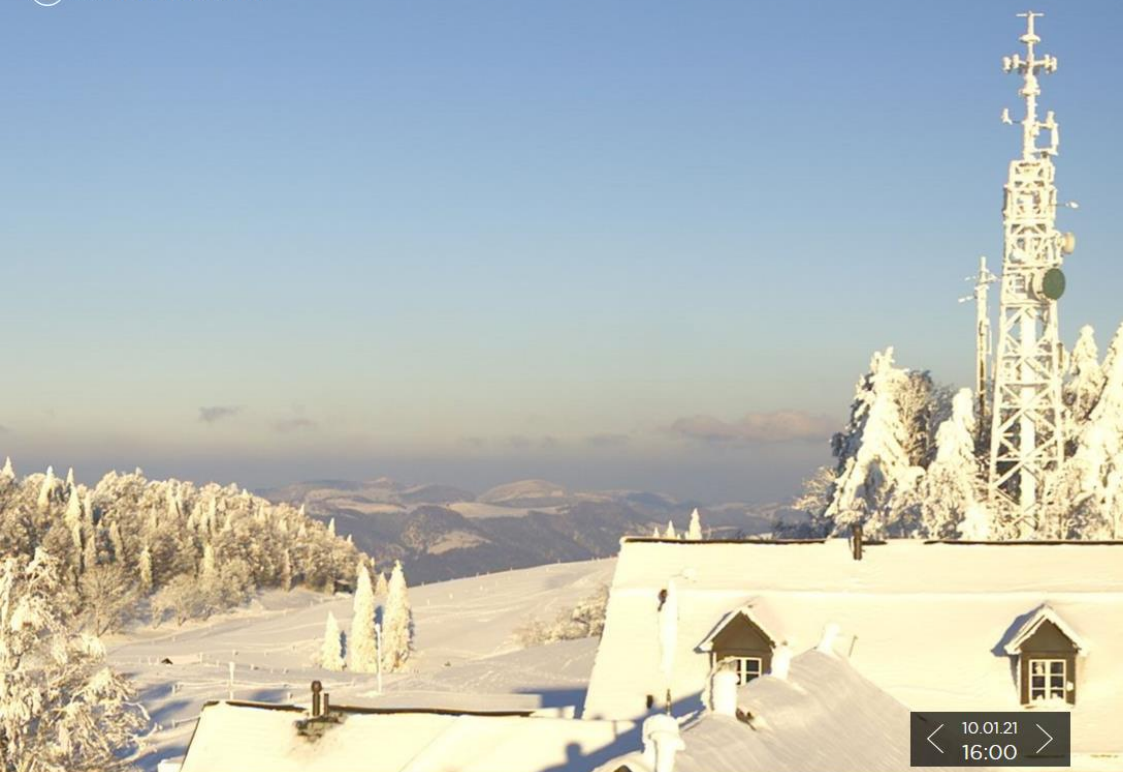
Weiterhin extreme Vereisungen auf dem Dach,
GAW-Mast und Bäumen.

Der vordere Teil der 2m Antenne ist nicht sichtbar.
(Aufgrund von späteren Bilder hängt er zu der Zeit auf
der Seite Röti an der Abspannung)

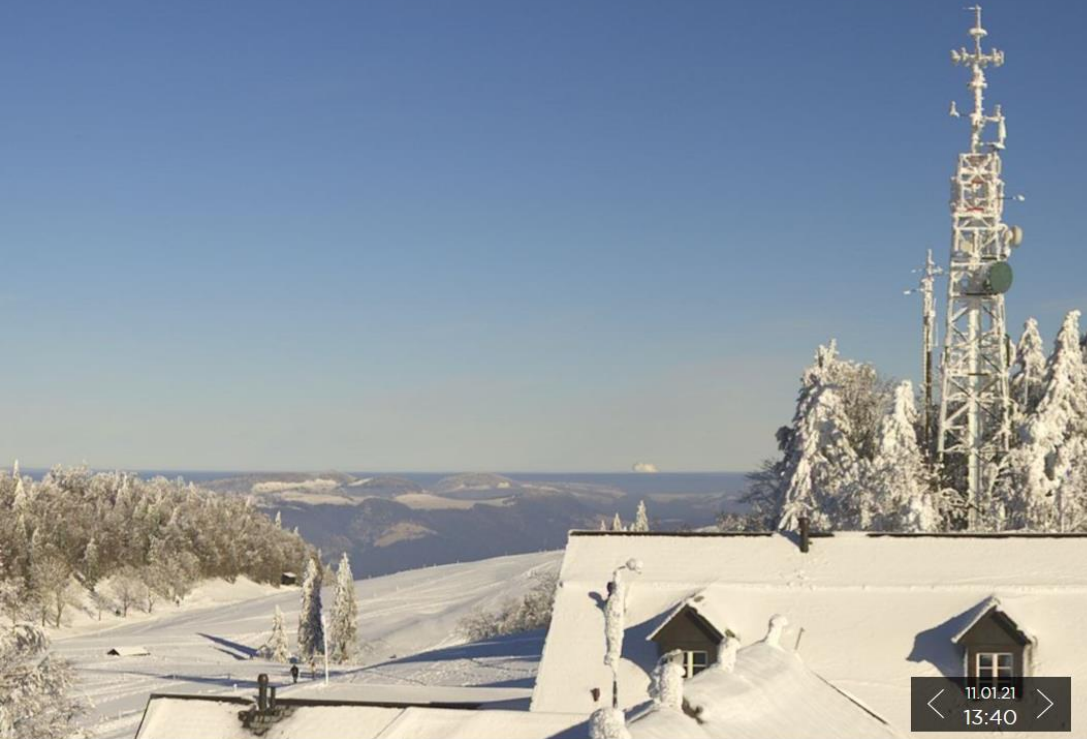
Weiterhin extreme Vereisungen auf dem Dach,
GAW-Mast und Bäumen.

Der vordere Teil der 2m Antenne ist nicht sichtbar.
(Aufgrund von späteren Bilder hängt er zu der Zeit auf
der Seite Röti an der Abspannung)

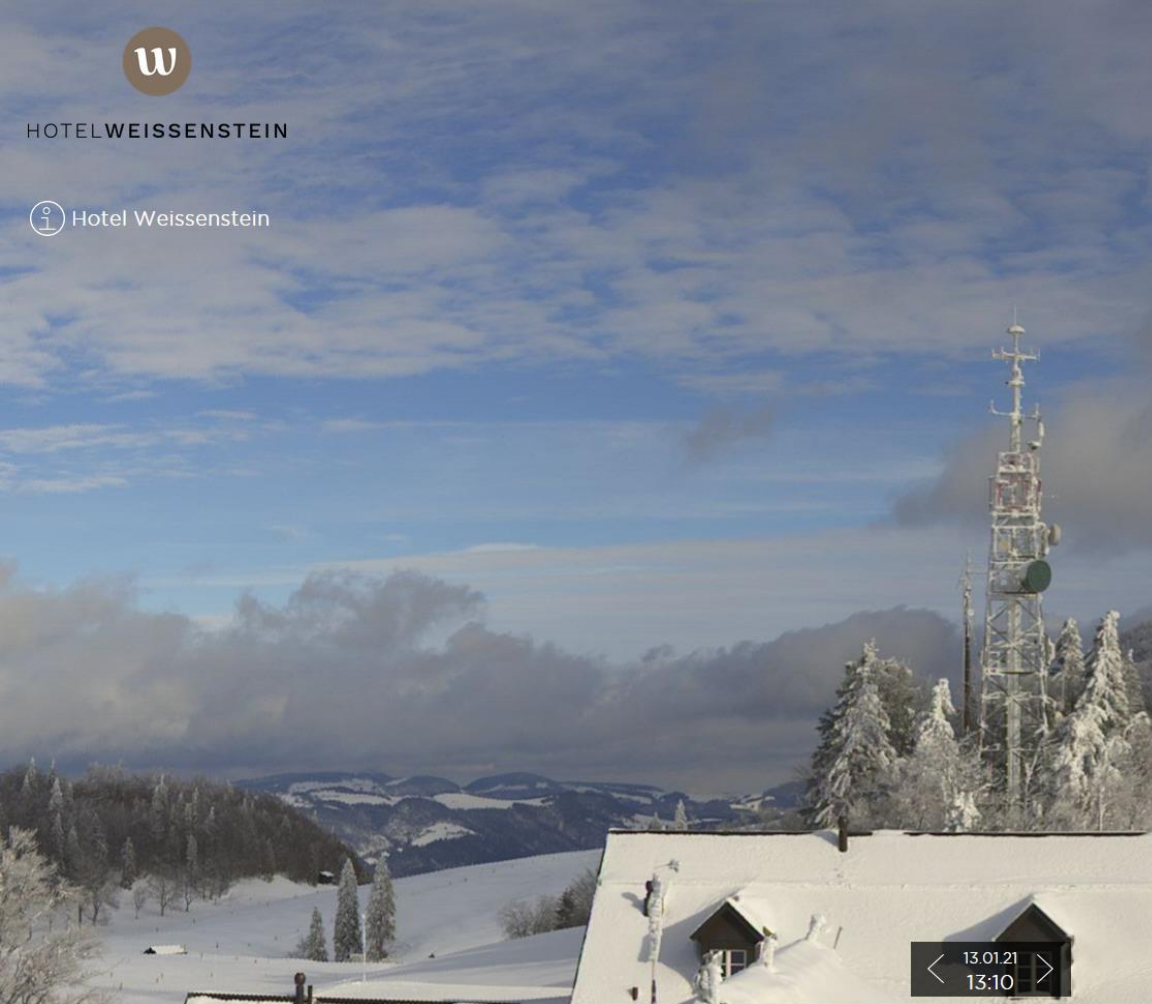
Die Vereisungen auf dem Dach GAW-Mast und Bäumen nimmt etwas ab.

Der vordere Teil der 2m Antenne ist nicht sichtbar.
(Aufgrund von späteren Bilder hängt er zu der Zeit auf der Seite Röti an der Abspannung)

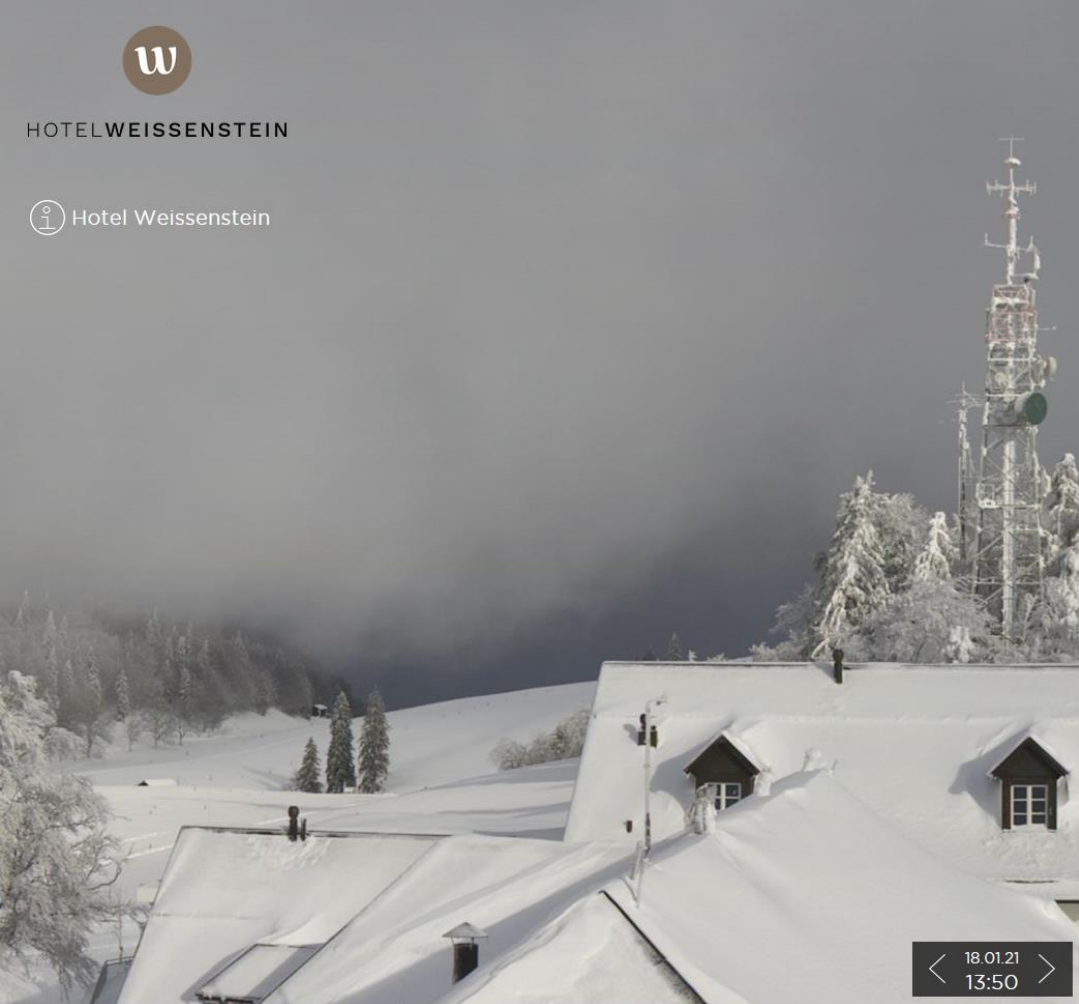
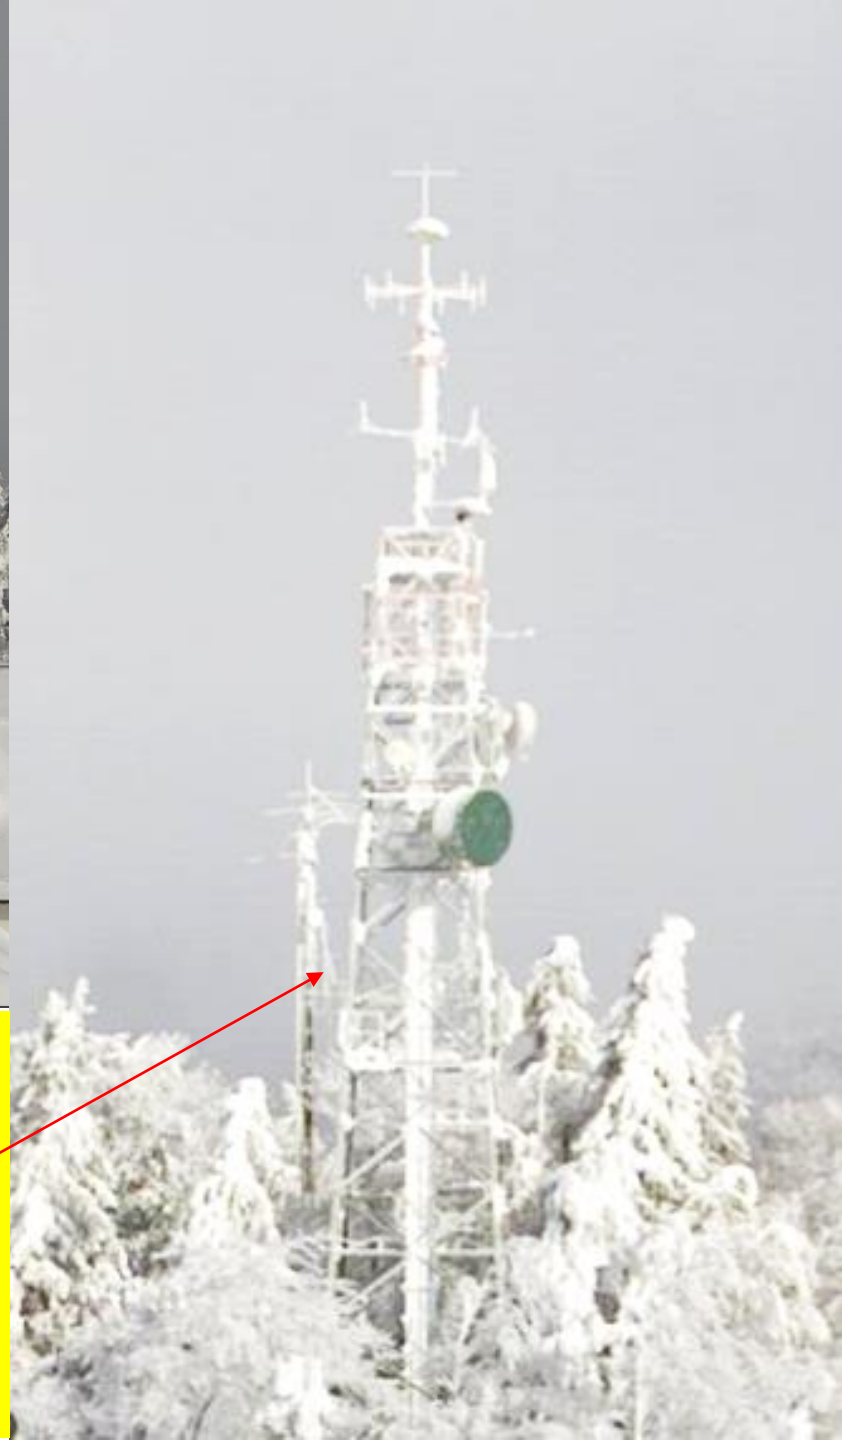
18.1.2021 13:50

Die Vereisungen auf dem Dach GAW-Mast und Bäumen ist immer noch deutlich sichtbar nimmt etwas ab.

Der vordere Teil der 2m Antenne ist nun neben dem Mast sichtbar. Der Boom ist gebrochen und der Teil hängt nun an der Abspannschur.

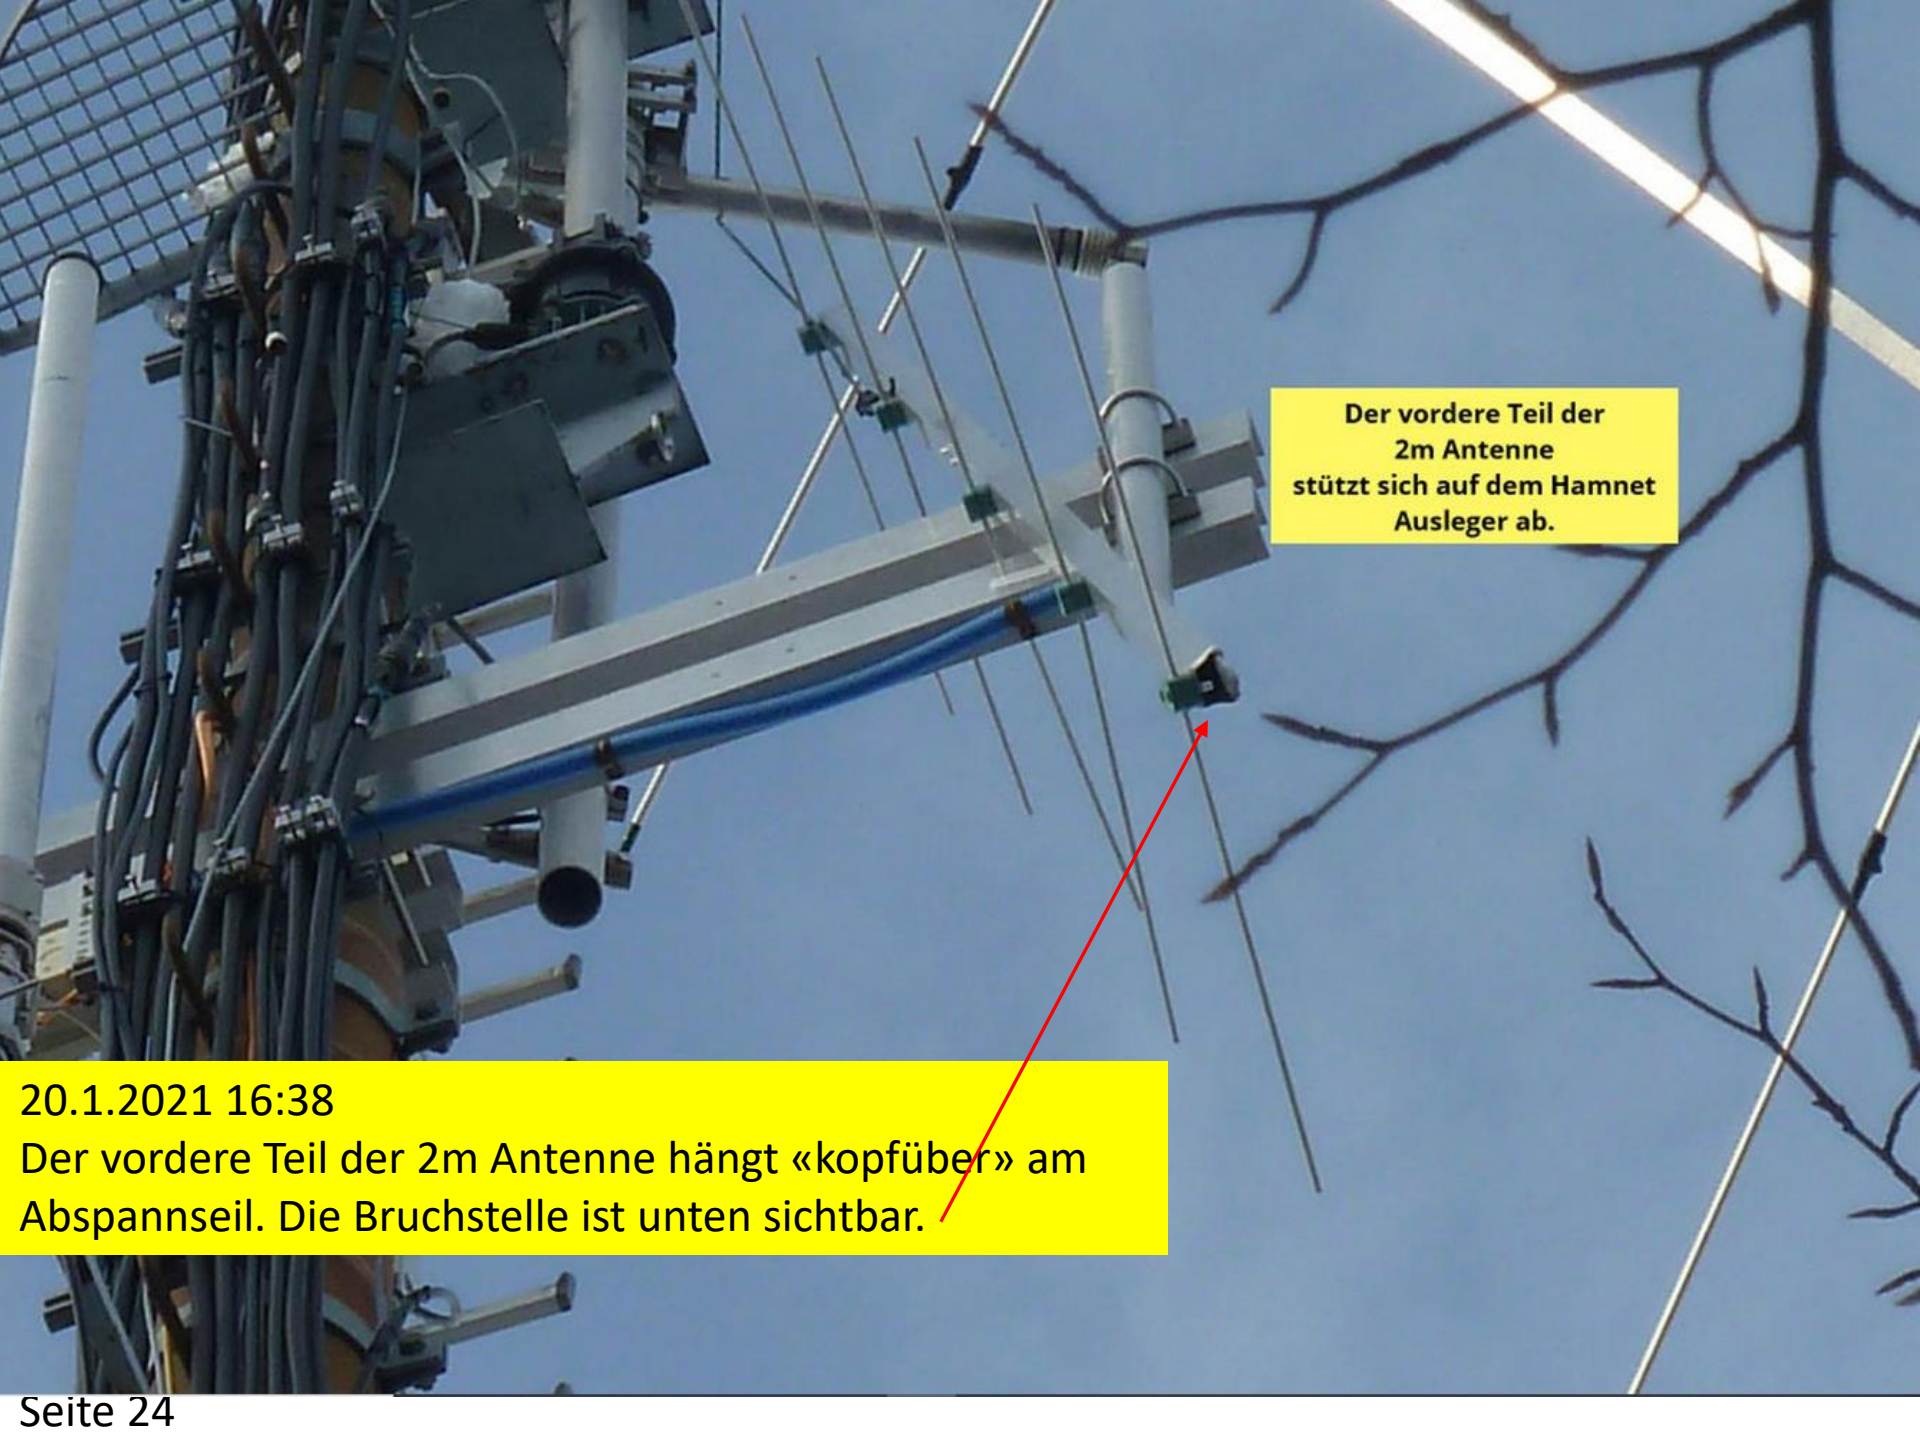
Der vordere Teil der
2m Antenne
stützt sich auf dem Hamnet
Ausleger ab.

20.1.2021 16:38
Der vordere Teil der 2m Antenne hängt «kopfüber» am
Abspannseil. Die Bruchstelle ist unten sichtbar.
