- Verlauf des Schadenfalls
- Analyse
- Erkenntnisse
- Schlussfolgerungen

24.4.2021 Paul HB9AXL, Armin HB9MFL

Schadenanalyse 2m Antenne und 6m Antenne

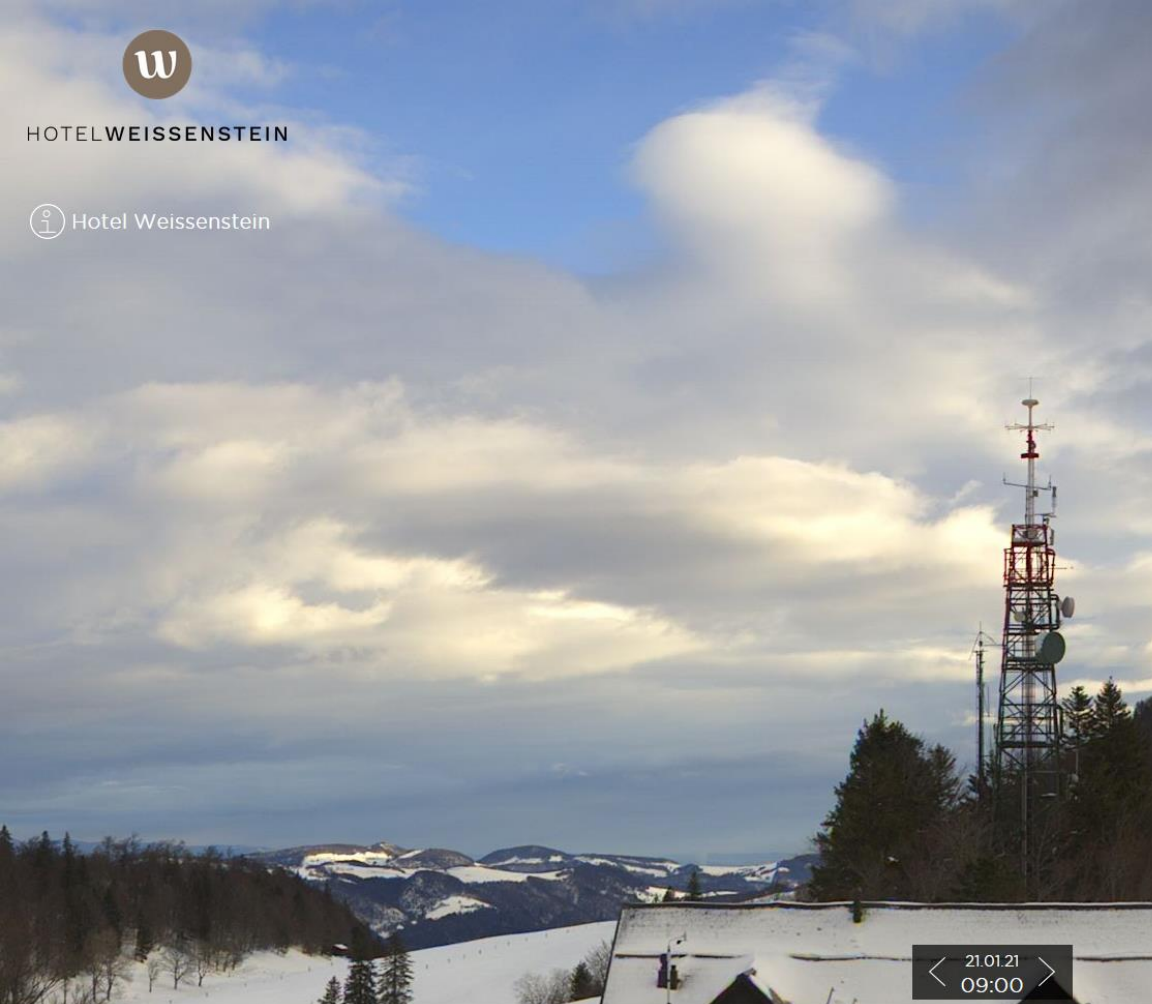
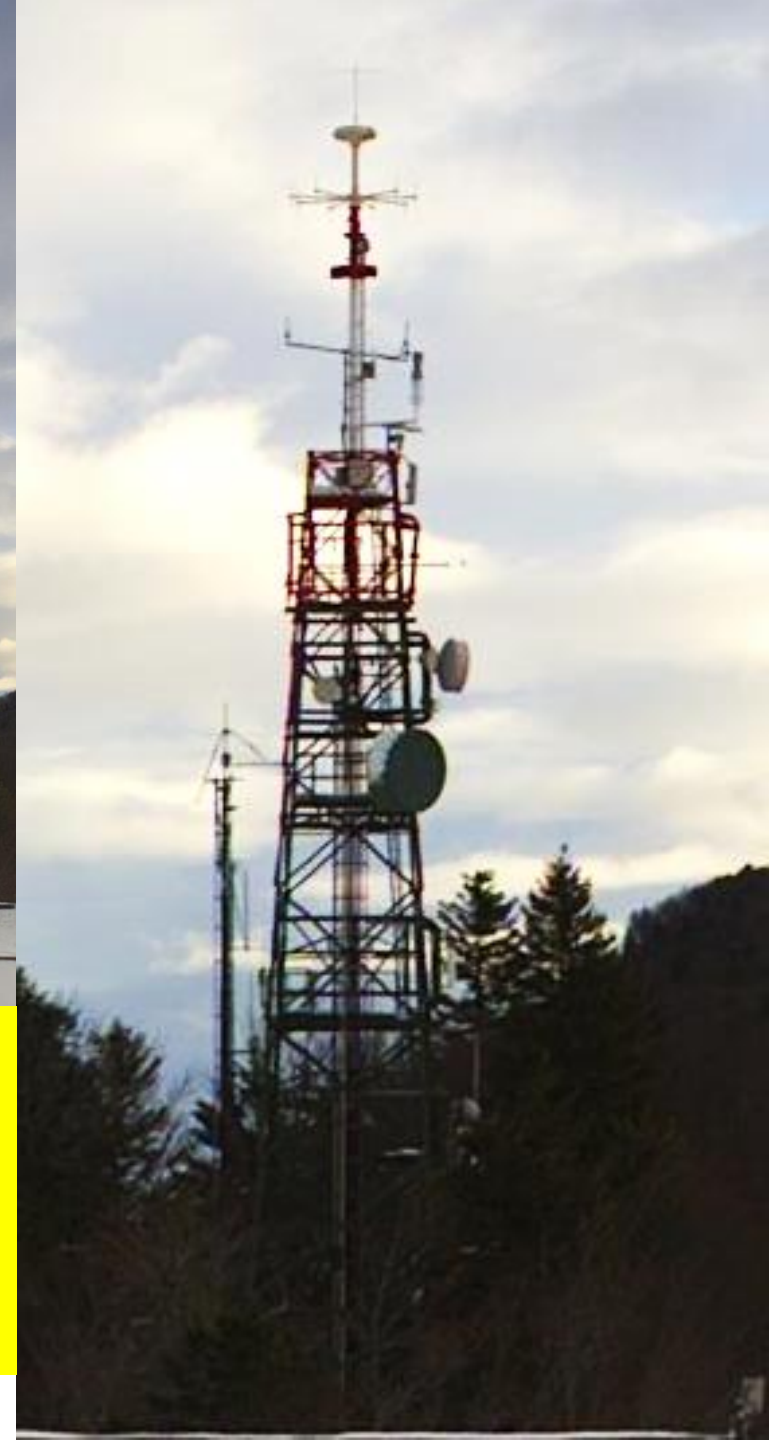
< 21.01.21 09:00 >

Die Vereisungen sind deutlich zurück gegangen.
21.1.2021 09:00
Der vordere Teil der 2m Antenne ist hier nicht sichtbar.
Das Teil hängt weiterhin an der Abspannschnur schwingt
aber hin und her. Tendenz dass sich diese aus der
Abspannung löst!

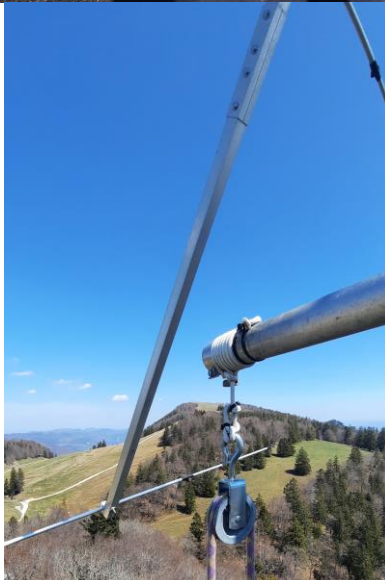
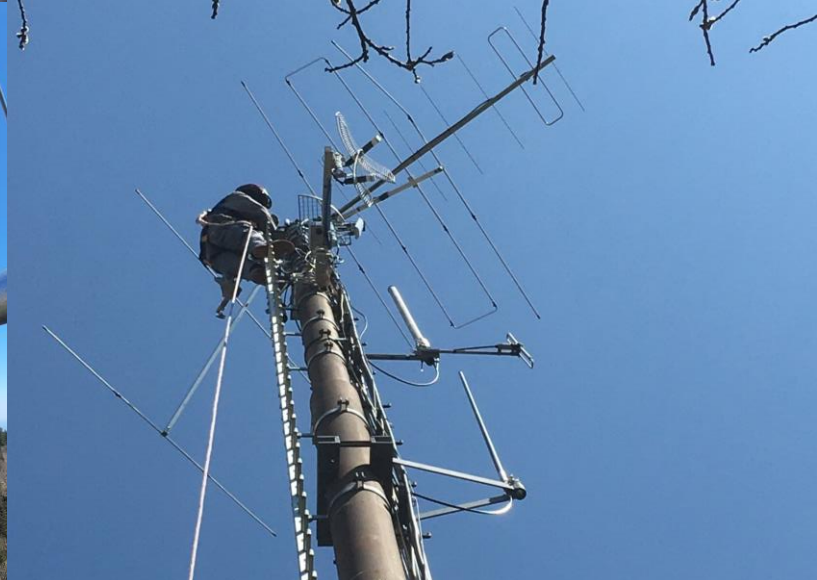
Dieser Teil des Booms blieb an der
Haltebride in horizontaler Position

Der vordere Teil des Booms der 6m Antenne drückte
den vorderen Teil des Booms der 2m Antenne
herunter. Das etwas elastische Seile konnte die Last
nicht halten. Wegen der Bohrung ist der Boom hier
geschwächt in Riss oben auf. War aber im untern Teil
immer noch verbunden.

- Bei beiden Antennen ist je ein Boomstück zu ersetzen.
- Die verbogenen Elemente sollten sich wieder gerade biegen lassen.

- **Weiteres Vorgehen:**
- Die 2m Antenne hätte wohl das Ereignis überstanden, wenn nicht der Einfluss der 6m Antenne erfolgt wäre.
- Auf die Montage einer 6m Antenne auf dem WST ist zu verzichten.
(Diese anderswo einsetzen)
- Die 2m LFA hat sich elektrisch sehr bewährt und ist wieder zu montieren
- Eine verstärkte Version der FLEXA 70cm Antenne ist zu montieren.
- Beide Antennen mit VV.
- Beide Antennen über den Winter montiert belassen.
- Sollte eine Teilnahme an 2m Kontesten im Hinblick eines sehr guten Ranges geplant werden, so müsste die 2m LFA ergänzt werden. Dazu ein separates Papier

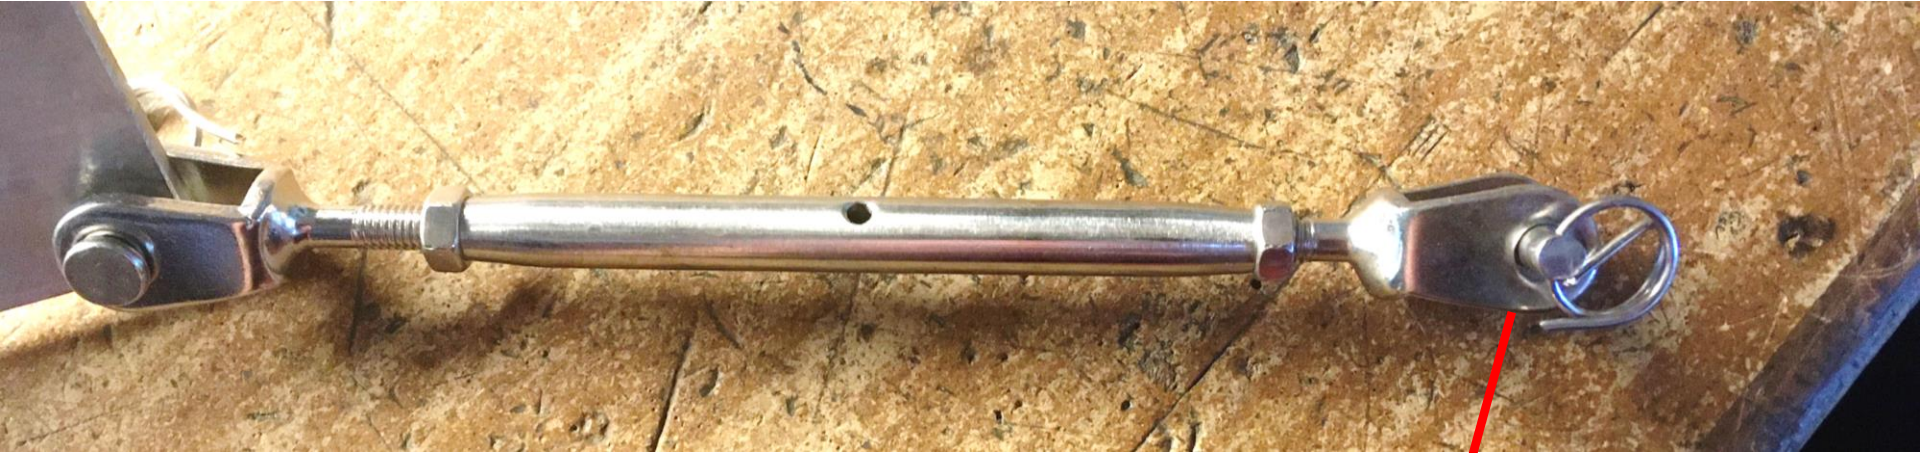
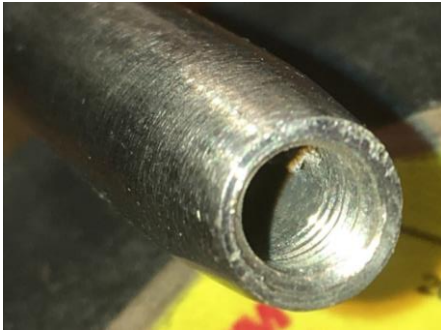
Das Abspannseil ist an zwei solche Spanner befestigt. Solange der Boom in einem Stück ist, kann sich das Seil nicht drehen. Nachdem aber der vordere Teil abgebrochen war hing er «frei» und konnte sich drehen. Die Kontermutter war wohl zu wenig fest angezogen, und so dreht sich der Dorn heraus.

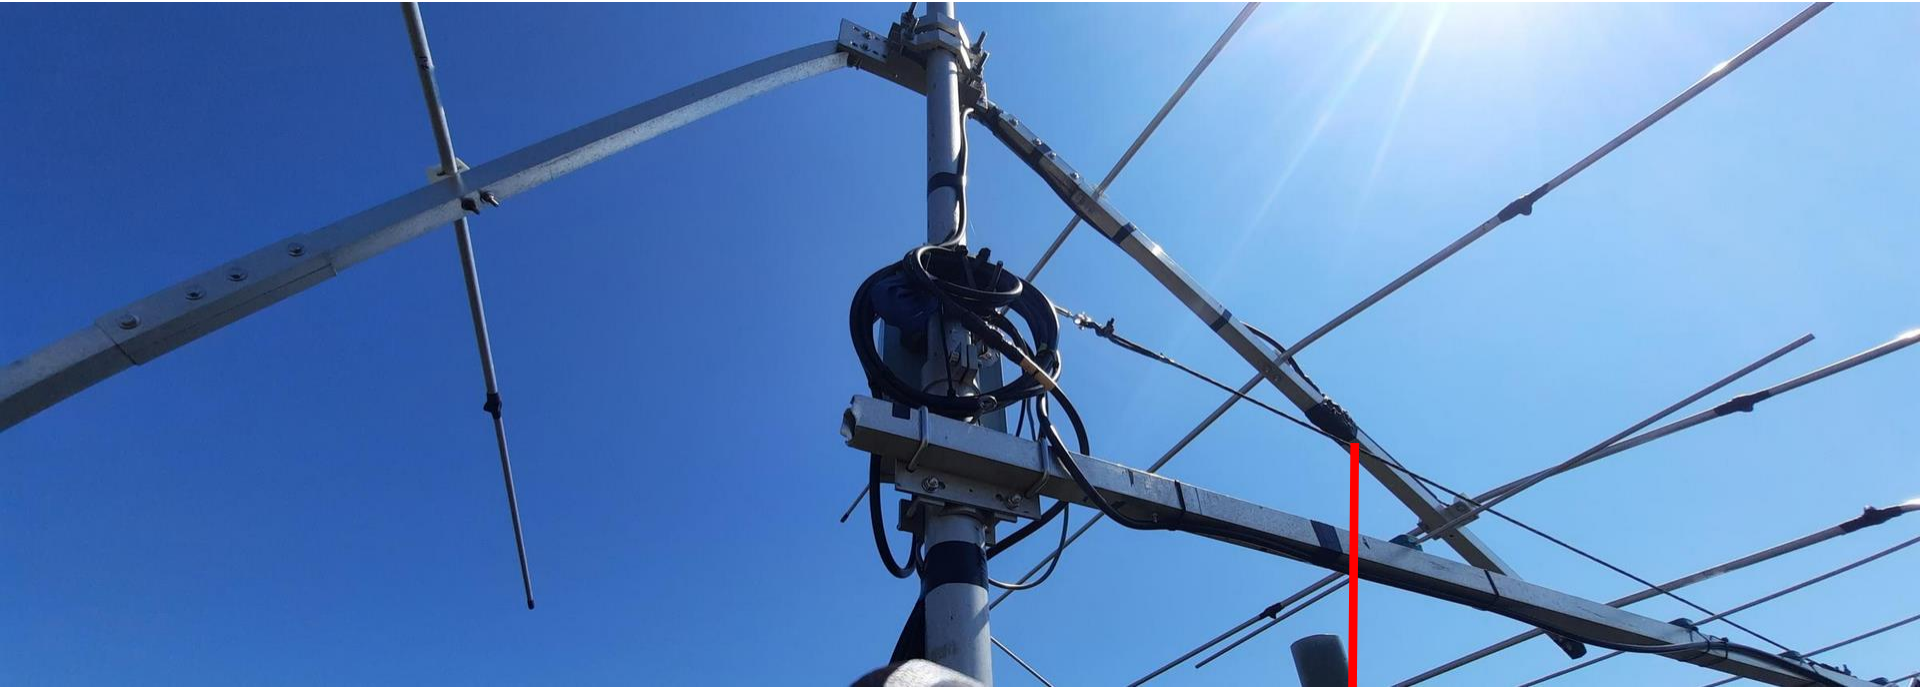
6m Antenne

Unter der enormen Eislast bog sich der Boom herunter, brach aber nicht. (38*38mm, Wandstärke 1.5mm) Der vordere Teil drückte den 2m Boom nach unten während der hintere Teil durch die 2m Antenne gehalten wurde. (der vordere Teil der 2m ist länger ausladend)

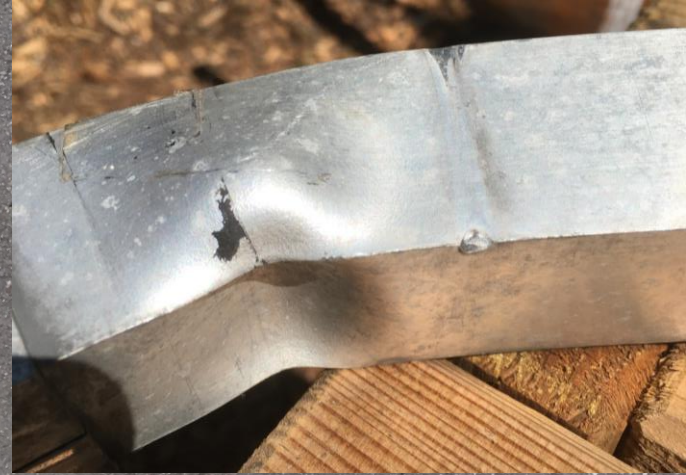
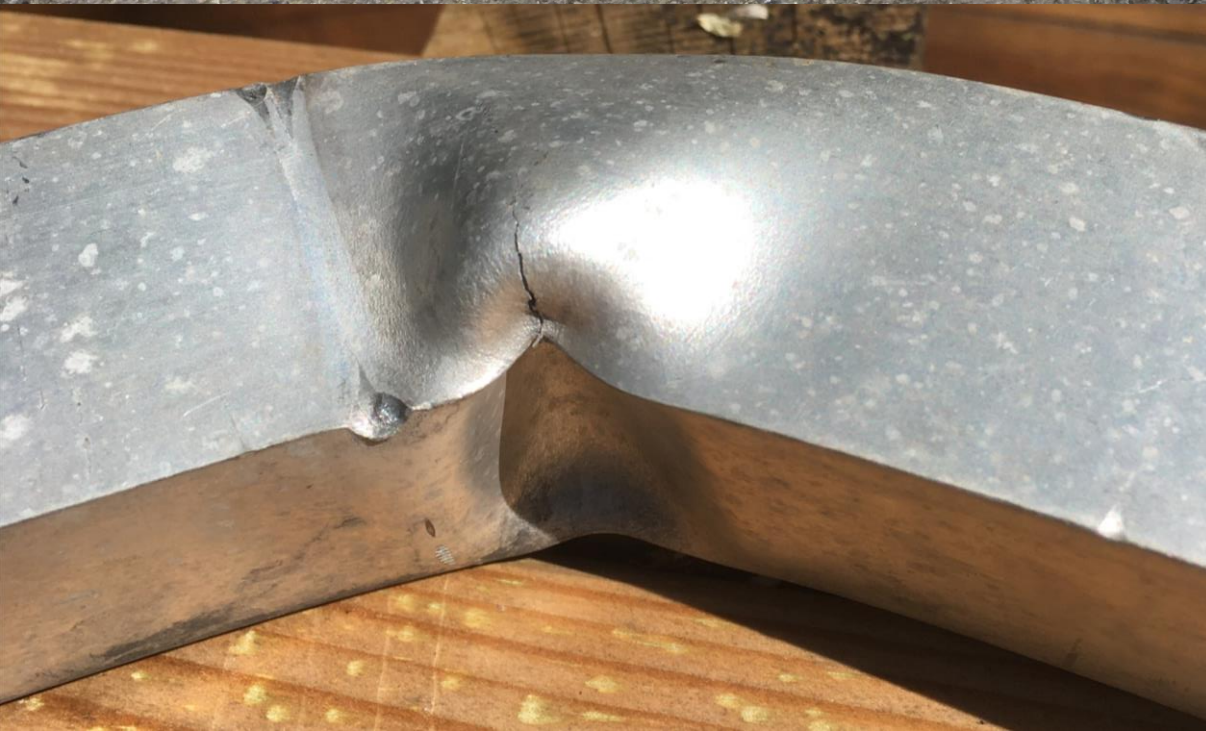
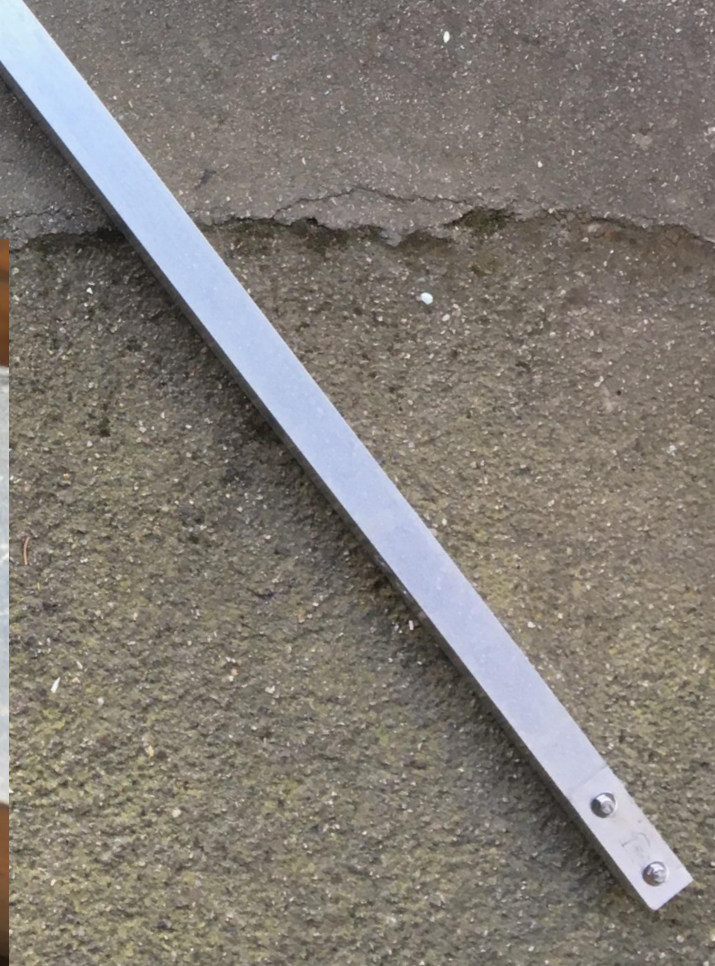
6m Antenne

Da hier keine Hohlniete in der Nähe der Knickstelle dem Boom schwächte, ist er nicht gebrochen.
